Commune : **FLEUREY-SUR-OUCHE****Pont, Rue du Château**Rivière : **L' Ouche****1** Repère(s) sur le site**GÉNÉRAL****Unité de gestion :** Saône-Doubs**Code :** OUCHE_S_21273-19**Date de mise à jour :** 08/08/2016**Auteur :** gestionnaire_SCVigicrues

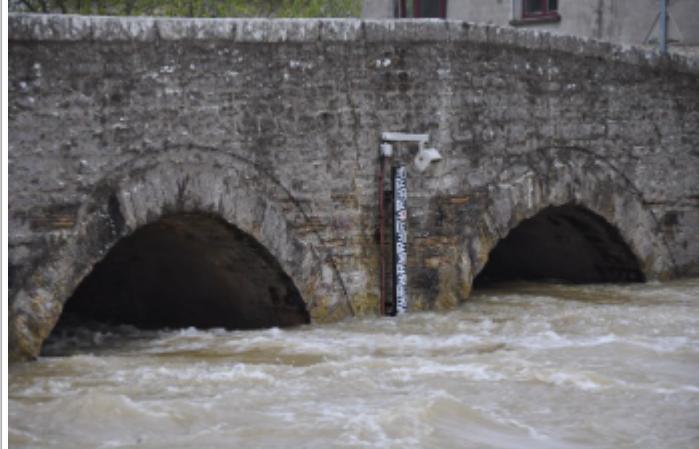
Photo du site - Auteur : Commune

**Mai 2013**Nature de l'inondation : **Débordement de cours d'eau**Altitude calculée de l'eau : **272.231 m**Nature du repère : **Laisse d'inondation****Commentaires :** Niveau d'eau au niveau du pont, repérable a l'aide de l'echelle sur la photo, environ 215 cm. Photo datee du 4 mai a 8h06 transmise par la commune.**GÉNÉRAL****Code :** OUCHE_R_21273-19_1**Date de mise à jour :****Auteur :**
