Commune : **SAINTE-MARIE-SUR-OUCHES**Rivière : **L' Ouche****Place du Docteur Nasica****Commentaires :** Sur le dossier du banc**1** Repère(s) sur le site**GÉNÉRAL****Unité de gestion :** Saône-Doubs**Code :** OUCHE\_S\_21559-5**Date de mise à jour :** 08/08/2016**Auteur :** gestionnaire\_SCVigicrues

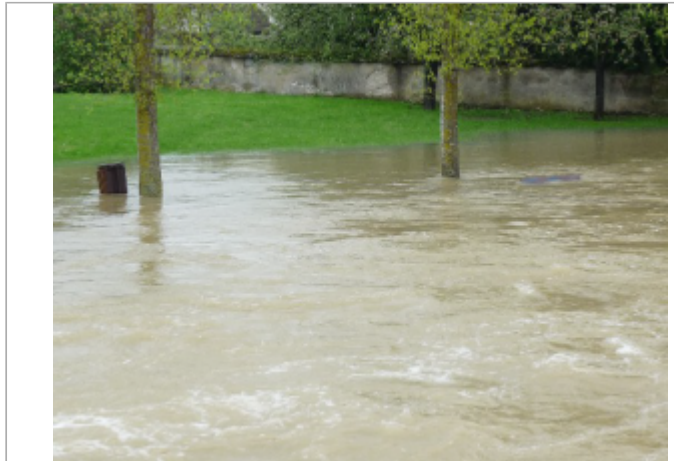
Photo du site - Auteur : SOBEM

**Mai 2013**Altitude calculée de l'eau : **284.996 m**Nature de l'inondation : **Débordement de cours d'eau**Nature du repère : **Photographie****Commentaires :** Photographie fournie par un employé de la SOBEM, prise de vue le 04/05/2013 à 8h44. Hauteur environ à moitié de la planche la plus haute du dossier du banc.**GÉNÉRAL****Code :** OUCHE\_R\_21559-5\_1**Date de mise à jour :** 26/09/2021**Auteur :**
