Commune : SAINTE-MARIE-SUR-OUCHE

## En aval du pont du village, rive droite

Rivière : L' Ouche

**Unité de gestion :** Saône-Doubs**Code :** OUCHE\_S\_21559-7**Date de mise à jour :** 08/08/2016**Auteur :** gestionnaire\_SCVigicrues

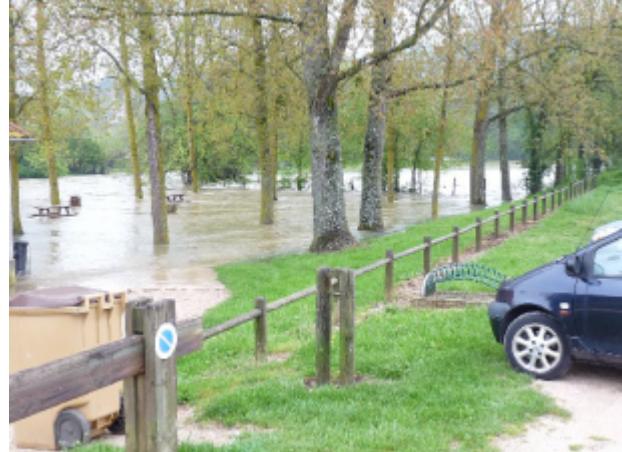
Photo du site - Auteur : SOBEM

Commentaires : Aval du bâtiment, limite avec le chemin

**Mai 2013**Nature de l'inondation : **Débordement de cours d'eau**Altitude calculée de l'eau : **285.554 m**Nature du repère : **Laisse d'inondation****Commentaires :** En aval du pont du village, rive droite, en aval du bâtiment, l'Ouche déborde jusqu'à la limite avec le chemin. Photo datee du 4 mai a 8h42 transmise par la SOBEM.
