Commune : **SAINTE-MARIE-SUR-OUCHE**Rivière : **L' Ouche****Propriété en aval du pont de l'Ouche à Pont de Pany en rive droite****Commentaires** : Mur de la dépendance**1**

**GÉNÉRAL****Unité de gestion** : Saône-Doubs**Code** : OUCHE\_S\_21559-22**Date de mise à jour** : 08/08/2016**Auteur** : Gestionnaire\_SCHAPI

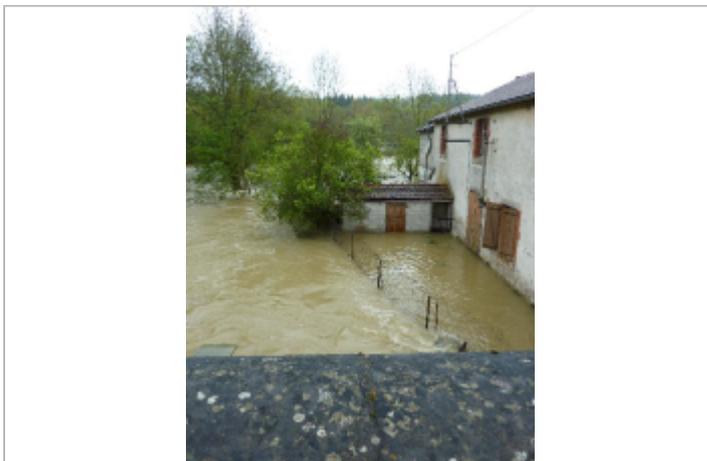
Photo du site - Auteur : Mme DEVALLEZ

Nature de l'inondation : **Débordement de cours d'eau**Altitude calculée de l'eau : **279.55 m**Nature du repère : **Laisse d'inondation****Commentaires** : Propriété située en aval du pont de l'Ouche à Pont de Pany en RD. Le niveau peut être repère selon les briques de la petite dépendance. Photo du 3 mai à 17h46 transmise par Mme DEVALLEZ.**GÉNÉRAL****Code** : OUCHE\_R\_21559-22\_1**Date de mise à jour** :**Auteur** : Gestionnaire\_SCHAPI
