| | Commune : <b>SAINT-VICTOR-SUR-OUCHÉ</b> | Rivière : <b>L' Ouche</b> |
| <b>Maison du moulin de Logne</b> | | |

**Code :** OUCHE\_S\_21578-19

#### SOURCE DE REPÉRAGE : REX TERRAIN SUITE À LA CRUE DE 2013 SUR L'OUCHÉ - 27/06/2013

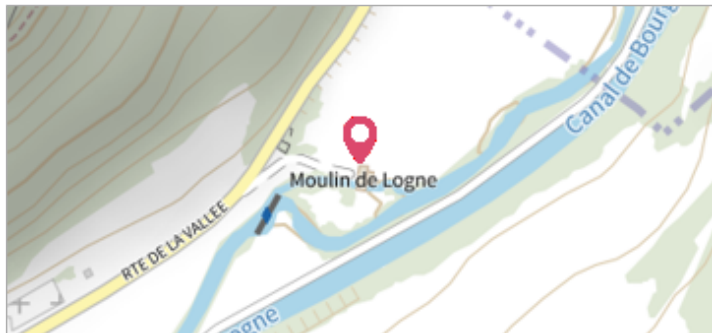
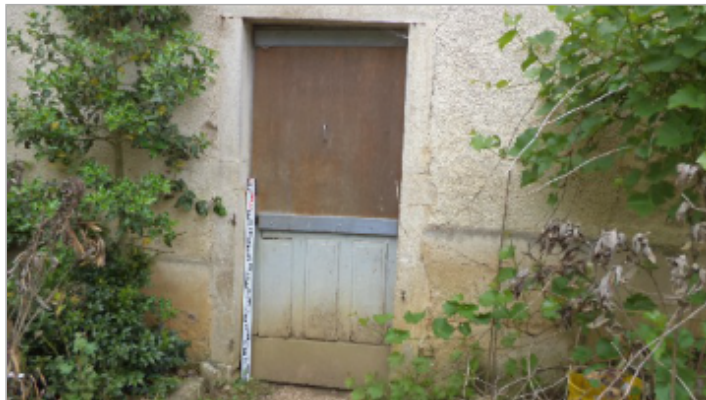
| <b>Commentaires :</b> Sur la façade visible en arrivant par le chemin, porte bleu | <b>1</b> | Repère(s) sur le site |

Photo du site - Auteur : Dynamique hydro

**Commentaires :** Maison du moulin de Logne, sur la façade visible en arrivant par le chemin de desserte, petite porte bleu. Propriétaire rencontre lors de la mesure.
