Commune : **DIJON**Rivière : **L' Ouche****32 rue de l'Ile****Commentaires** : Portail d'entrée de la propriété**1** Repère(s) sur le site**GÉNÉRAL****Unité de gestion** : Saône-Doubs**Code** : OUCHE_S_21231-52**Date de mise à jour** : 08/08/2016**Auteur** : gestionnaire_SCVigicru

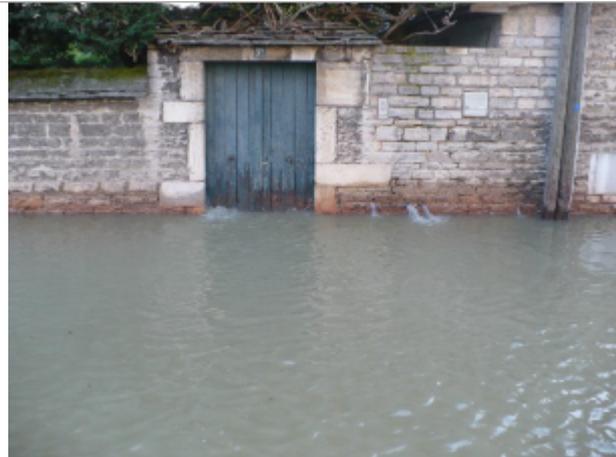
Photo du site - Auteur : Mme DEVALLEZ

**Mai 2013**Nature de l'inondation : **Débordement de cours d'eau**Altitude calculée de l'eau : **234.32 m**Nature du repère : **Laisse d'inondation****Commentaires** : 32 rue de l'Ile, portail d'entrée de la propriété. Le niveau d'eau a presque atteint le bas de la grosse pierre à gauche du portail. Photo du 4 mai à 20h22 transmise par Mme DEVALLEZ.**GÉNÉRAL****Code** : OUCHE_R_21231-52_1**Date de mise à jour** :**Auteur** :
