Commune : **ECHENON** | Rivière : **L' Ouche**

14 rue d'Amont, croisement entre la rue d'Amont et la ruelle Hernoux

Commentaires : Mur d'enceinte

Unité de gestion : Saône-Doubs
Code : OUCHE_S_21239-8 **Date de mise à jour :** 08/08/2016
Auteur : gestionnaire_SCVigicruces

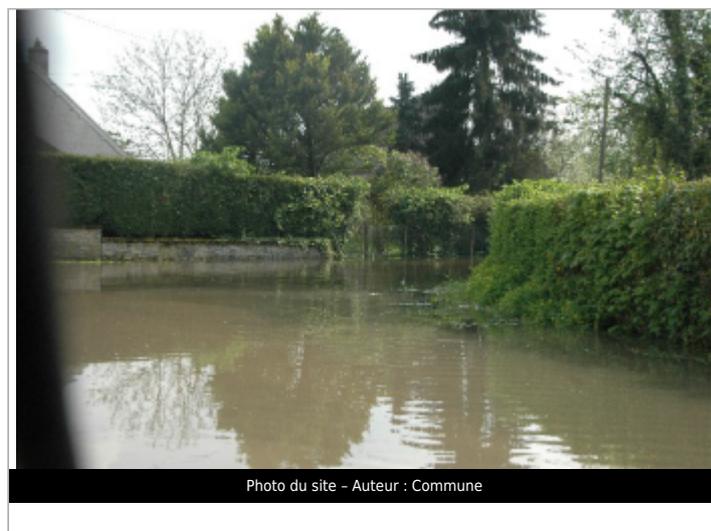
Mai 2013 | Altitude calculée de l'eau : **182.015 m**

Nature de l'inondation : **Débordement de cours d'eau** | Nature du repère : **Laisse d'inondation**

Commentaires : Habitation située au 14 rue d'Amont, croisement rue d'Amont/ruelle Hernoux. Le niveau d'eau a atteint le bas du mur d'enceinte de la propriété. Photographie datée du 4 mai à 16h58 et fournie par la commune.
