Commune : **ECHENON**Rivière : **L' Ouche****Site en aval du pont de la route des Maillys****Commentaires :** Derrière l'école**1**

**GÉNÉRAL****Unité de gestion :** Saône-Doubs**Code :** OUCHE\_S\_21239-14**Date de mise à jour :** 08/08/2016**Auteur :** gestionnaire\_SCVigicrues

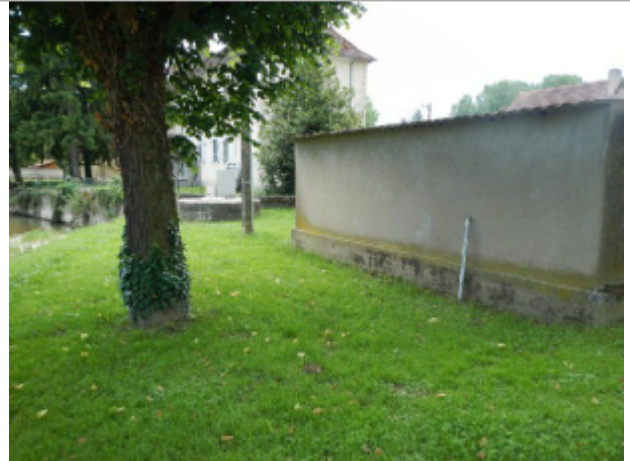
Photo du site - Auteur : Commune

**Mai 2013**Nature de l'inondation : **Débordement de cours d'eau**Altitude calculée de l'eau : **181.6 m**Nature du repère : **Laisse d'inondation****Commentaires :** Site situé en aval du pont de la route des Maillys, derrière l'école. La laisse de crue se situe à l'arrière du garage.**GÉNÉRAL****Code :** OUCHE\_R\_21239-14\_1**Date de mise à jour :****Auteur :**
