Commune : **ECHENON**Rivière : **L' Ouche****Rue du Port Bernard, derrière l'école****Commentaires** : Regard béton d'eaux pluviales**1** Repère(s) sur le site**GÉNÉRAL****Unité de gestion** : Saône-Doubs**Code** : OUCHE\_S\_21239-16**Date de mise à jour** : 08/08/2016**Auteur** : gestionnaire\_SCVigicrues

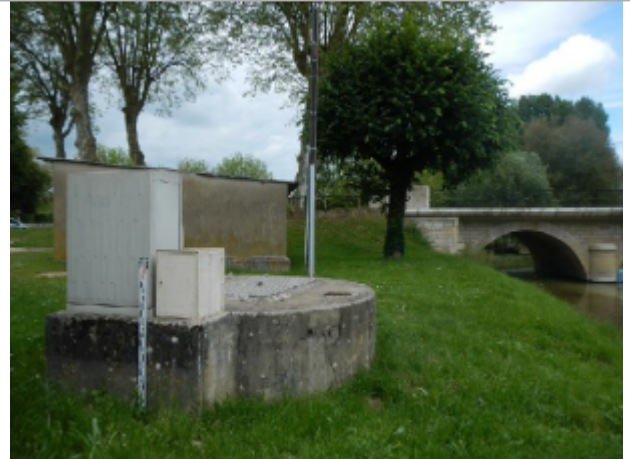
Photo du site - Auteur : Dynamique hydro

**Mai 2013**Nature de l'inondation : **Débordement de cours d'eau**Altitude calculée de l'eau : **182.283 m**Nature du repère : **Laisse d'inondation****Commentaires** : Site situé en aval du pont de la route des Maillys, derrière l'école. La laisse de crue se situe sur le regard béton d'eaux pluviales, sous les boîtiers électriques.**GÉNÉRAL****Code** : OUCHE\_R\_21239-16\_1**Date de mise à jour** :**Auteur** :
