Commune : **ECHENON****12-14 rue des Oies**Rivière : **L' Ouche****Commentaires :** Sur le poteau du lampadaire situé à droite du portail de la propriété**1**

GÉNÉRAL**Unité de gestion :** Saône-Doubs**Code :** OUCHE_S_21239-18**Date de mise à jour :** 08/08/2016**Auteur :** gestionnaire_SCVigicrues

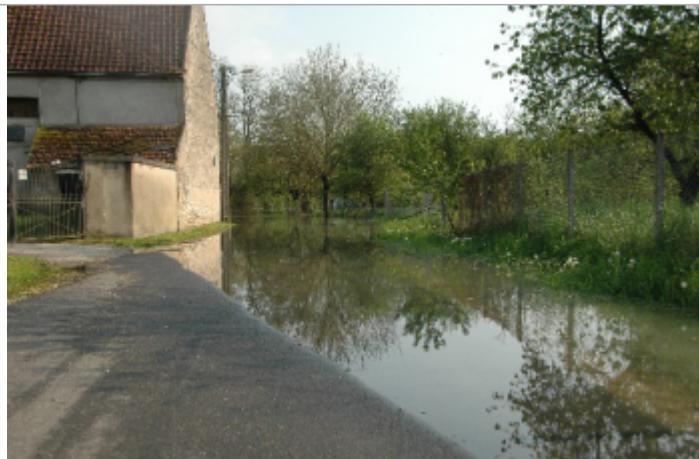
Photo du site - Auteur : Commune

**Mai 2013****Nature de l'inondation :** Débordement de cours d'eau**Altitude calculée de l'eau :** **181.552 m****Nature du repère :** Laisse d'inondation**Commentaires :** Habitation située au 12-14 rue des Oies. Le niveau d'eau a atteint le pied du poteau du lampadaire situé à droite du portail de la propriété. Photographie datée du 4 mai à 18h03 et fournie par la commune.**GÉNÉRAL****Code :** OUCHE_R_21239-18_1**Date de mise à jour :****Auteur :**
