Commune : **FLEUREY-SUR-OUCHE**Rivière : **L' Ouche**

Propriété des chambres d'hôtes, 1 Rue de Château

Unité de gestion : Saône-Doubs**Code :** OUCHE_S_21273-14**Date de mise à jour :** 08/08/2016**Auteur :** gestionnaire_SCVigicrues

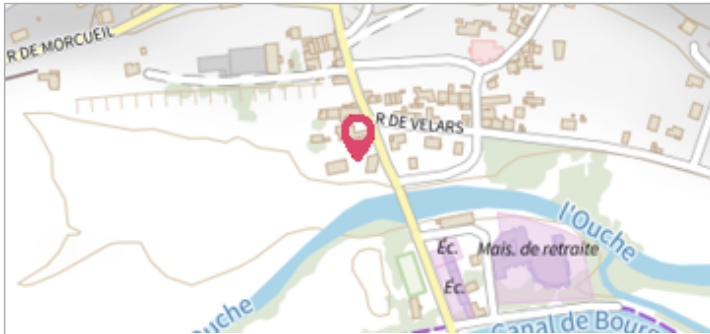
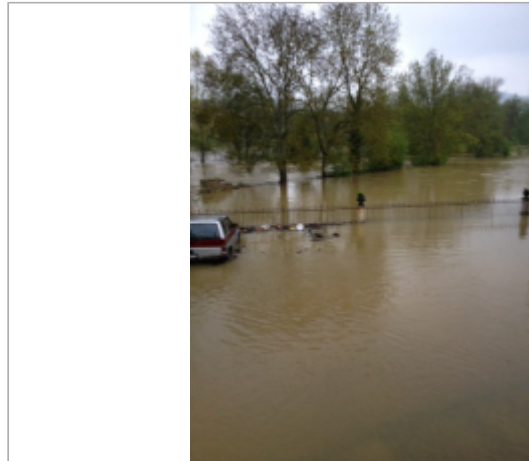
Photo du site - Auteur : Mme FOURNIER

Commentaires : Pilier aval à coté de la grille d'enceinte
1

**Mai 2013**Altitude calculée de l'eau : **270.085 m**Nature de l'inondation : **Débordement de cours d'eau**Nature du repère : **Laisse d'inondation**
Commentaires : Propriété des chambres d'hôtes. Photographie de Mme FOURNIER, le 04/05/2013 à 06h53 (d'autres photos sont disponibles). Ligne d'eau au niveau du pilier aval qui jouxte la grille d'enceinte de la propriété.
