Commune : **FLEUREY-SUR-OUCHE****1 Rue du Lavoir**Rivière : **L' Ouche****Commentaires :** Ancien lavoir, bâtiment en aval direct du pont, descente de la gouttière amont**1**

GÉNÉRAL**Unité de gestion :** Saône-Doubs**Code :** OUCHE_S_21273-16**Date de mise à jour :** 08/08/2016**Auteur :** gestionnaire_SCVigicrues

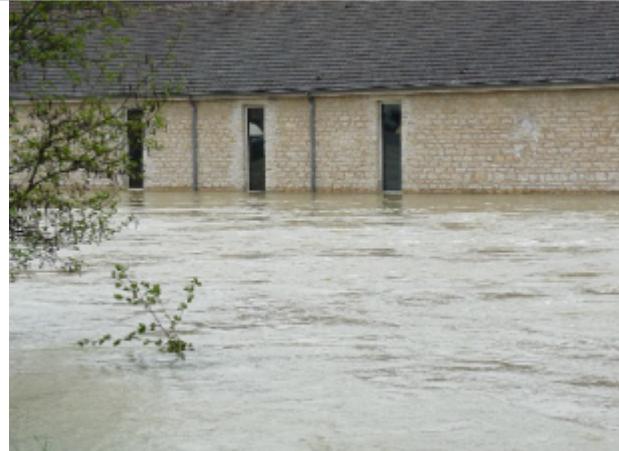
Photo du site - Auteur : SOBEM

**Mai 2013****Nature de l'inondation :** Débordement de cours d'eau**Altitude calculée de l'eau :** **269.829 m****Nature du repère :** Laisse d'inondation**Commentaires :** Façade cote Ouche de la salle des fêtes (ancien lavoir, bâtiment en aval direct du pont). Photo du 04/05/2013 à 10h19 (SOBEM). Mesure réalisée au droit de la descente de la gouttière amont, le niveau d'eau a atteint le rebord des fenêtres.**GÉNÉRAL****Code :** OUCHE_R_21273-16_1**Date de mise à jour :****Auteur :**
