Commune : <b>FLEUREY-SUR-OUCHE</b>	Rivière : <b>L' Ouche</b>
	<b>1 Rue du Château (seconde pierre a l'angle Sud-Est du bâtiment des chambres d'hôtes)</b>	
		<b>1</b> Repère(s) sur le site

Unité de gestion : Saône-Doubs  
 Code : OUCHE\_S\_21273-17 Date de mise à jour : 08/08/2016  
 Auteur : gestionnaire\_SCVigicruces

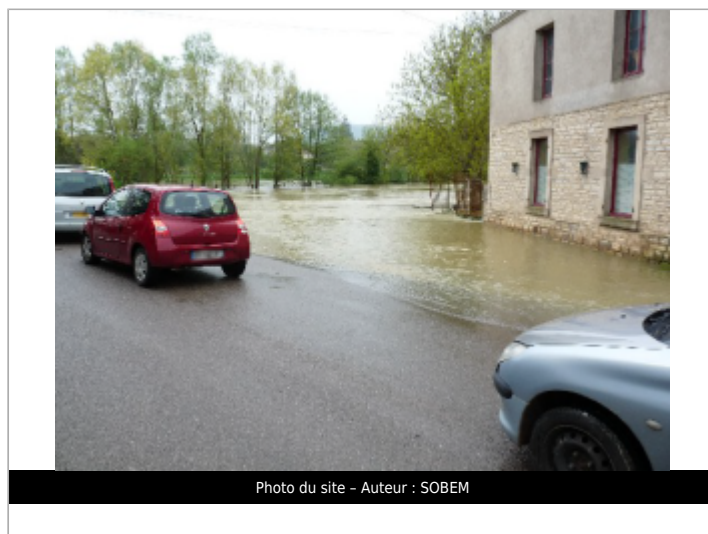
<b>Mai 2013</b>	Altitude calculée de l'eau : <b>271.136 m</b>
	Nature de l'inondation : <b>Débordement de cours d'eau</b>	Nature du repère : <b>Laisse d'inondation</b>
<b>Commentaires :</b> Le niveau d'eau a atteint la moitié de la seconde pierre a l'angle Sud-Est du batiment des chambres d'hotels. Photo datee du 4 mai a 10h13 transmise par la SOBEM. Photo prise apres le pic de crue.
