Commune : **FLEUREY-SUR-OUCHE**Rivière : **L' Ouche****1 Rue du Château (route en face du garage des chambres d'hôtes de Fleurey)****1**Repère(s) sur
le site**GÉNÉRAL****Unité de gestion :** Saône-Doubs**Code :** OUCHE_S_21273-18**Date de mise à jour :** 08/08/2016**Auteur :** gestionnaire_SCVigicrues

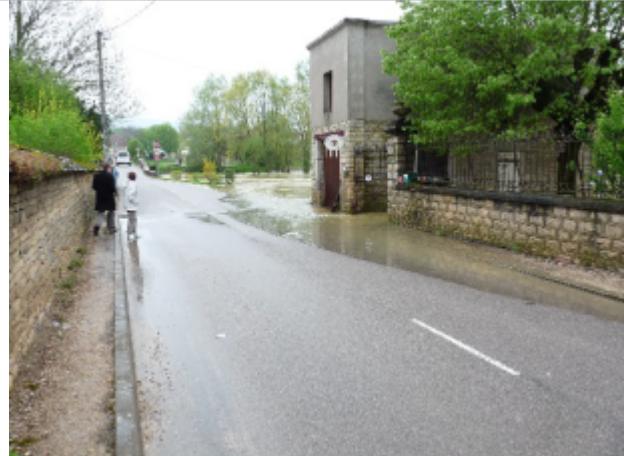
Photo du site - Auteur : SOBEM

**Mai 2013**Nature de l'inondation : **Débordement de cours d'eau**Altitude calculée de l'eau : **271.123 m**Nature du repère : **Laisse d'inondation****Commentaires :** Le niveau d'eau arrive presque a la moitié de la route juste en face du garage des chambres d'hôtes de Fleurey. Photo datee du 4 mai a 10h26 transmise par la SOBEM.**GÉNÉRAL****Code :** OUCHE_R_21273-18_1**Date de mise à jour :****Auteur :**
