Commune : **FLEUREY-SUR-OUCHE**Rivière : **L' Ouche****Rue du Lavoir, ancien lavoir de Fleurey****Commentaires** : Coin sud-ouest du bâtiment**1**

**GÉNÉRAL****Unité de gestion** : Saône-Doubs**Code** : OUCHE\_S\_21273-20**Date de mise à jour** : 08/08/2016**Auteur** : gestionnaire\_SCVigicrues

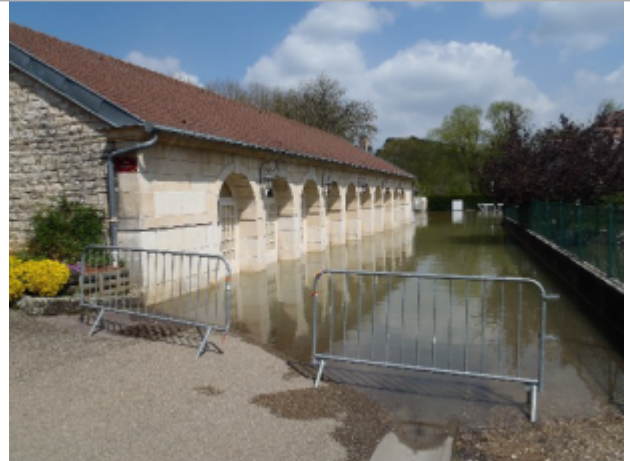
Photo du site - Auteur : Mme DEVALLEZ

**Mai 2013**Nature de l'inondation : **Débordement de cours d'eau**Altitude calculée de l'eau : **270.405 m**Nature du repère : **Laisse d'inondation****Commentaires** : Ancien lavoir de Fleurey. Le niveau d'eau a atteint le coin sud-ouest du bâtiment. 2 photos du 4 mai à l'appui : celle de ML et J. BOUCHARD prise à 14h38 et celle de Mme DEVALLEZ prise à 6h10 (21273\_4mai2013(2)).**GÉNÉRAL****Code** : OUCHE\_R\_21273-20\_1**Date de mise à jour** :**Auteur** :
