Commune : **LONGVIC**Rivière : **L' Ouche**

## Propriété privée située 13 rue de l'Ile

Code : OUCHE\_S\_21355-29

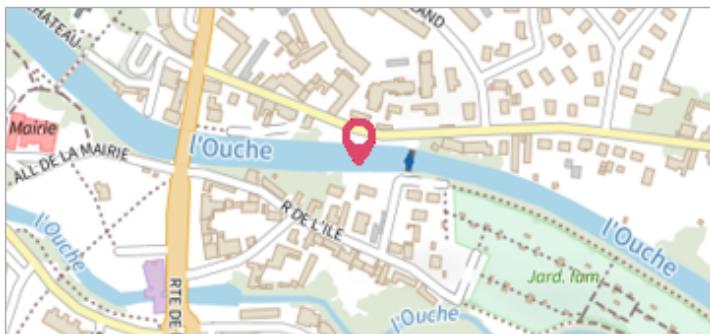
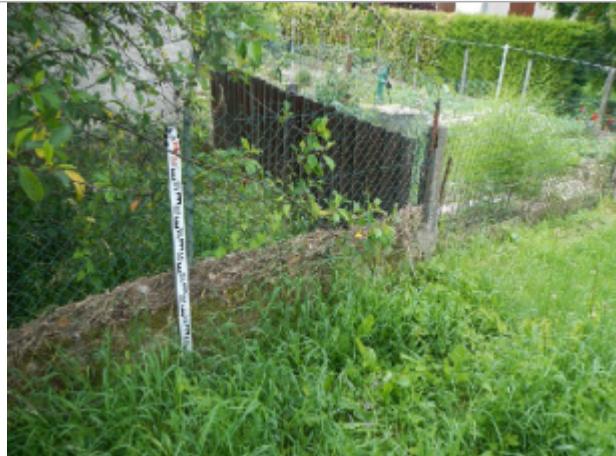
Photo du site - Auteur : Dynamique hydro

Commentaires : Sur le grillage à l'arrière du jardin

**Mai 2013**Nature de l'inondation : **Débordement de cours d'eau**Altitude calculée de l'eau : **224.772 m**Nature du repère : **Laisse d'inondation****Commentaires** : Propriete privee situee au 13 rue de l'Ile. La laisse de crue se situe sur le grillage a l'arrière du jardin. Mesure prise au niveau du 5eme piquet a droite du portail blanc/gris, a gauche du cerisier.

**Maximum de l'inondation** : Non renseigné**Visibilité** : Non**État du repère** : Disparu**Pérennité** : Aucune**Repère calculé** : Non renseigné**PHEC** : Non renseigné
