Commune : LUSIGNY-SUR-OUCHE

Moulin Bruneau, situé Grande Rue

Rivière : L' Ouche

Unité de gestion : Saône-Doubs**Code :** OUCHE_S_21360-4**Date de mise à jour :** 08/08/2016**Auteur :** gestionnaire_SCVigicrues

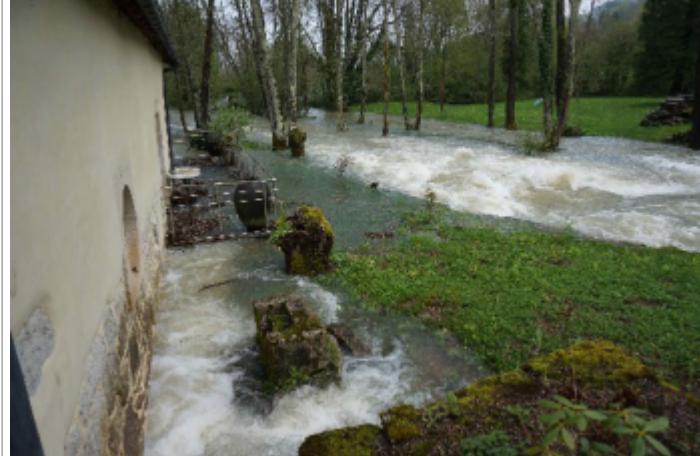
Photo du site - Auteur : Commune

Commentaires : Terrasse du moulin niveau du bord aval

**Mai 2013**Nature de l'inondation : **Débordement de cours d'eau**Altitude calculée de l'eau : **365.46 m**Nature du repère : **Laisse d'inondation**

Commentaires : Moulin Bruneau situe Grande Rue. Photo du niveau d'eau prise le 04/05/2013 à 10h56 et fournie par la commune de Lusigny. L'eau arrive au ras de la terrasse du moulin. Niveler la terrasse au niveau du bord aval.
