Commune : SAINTE-MARIE-SUR-OUCHE

## En aval du pont du village, rive droite

Rivière : L' Ouche

**Unité de gestion :** Saône-Doubs**Code :** OUCHE\_S\_21559-7**Date de mise à jour :** 08/08/2016**Auteur :** gestionnaire\_SCVigicrues

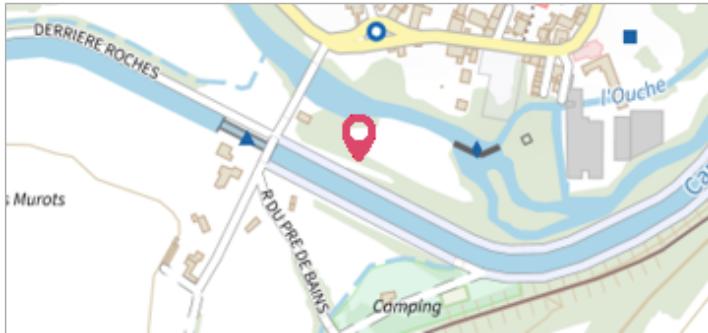
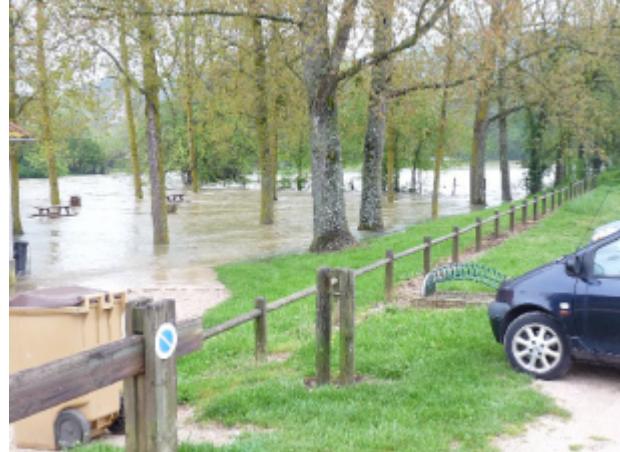
Photo du site - Auteur : SOBEM

Commentaires : Aval du bâtiment, limite avec le chemin

**Mai 2013**Nature de l'inondation : **Débordement de cours d'eau**Altitude calculée de l'eau : **285.554 m**Nature du repère : **Laisse d'inondation****Commentaires :** En aval du pont du village, rive droite, en aval du bâtiment, l'Ouche déborde jusqu'à la limite avec le chemin. Photo datee du 4 mai a 8h42 transmise par la SOBEM.
