Commune : **VARANGES**Rivière : **L' Ouche****Pont de la route de Genlis****Commentaires :** Sur la culée aval**2**

**GÉNÉRAL****Unité de gestion :** Saône-Doubs**Code :** OUCHE\_S\_21656-21**Date de mise à jour :** 08/08/2016**Auteur :** gestionnaire\_SCVigicrues

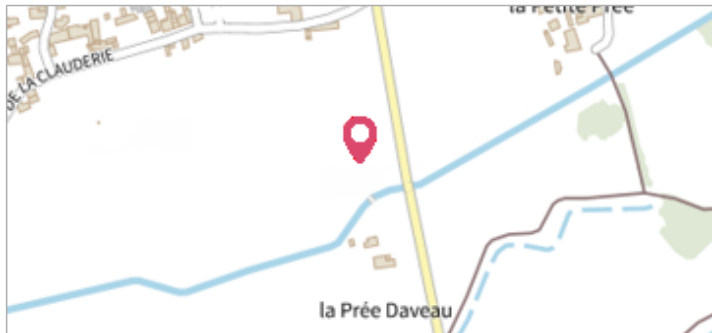
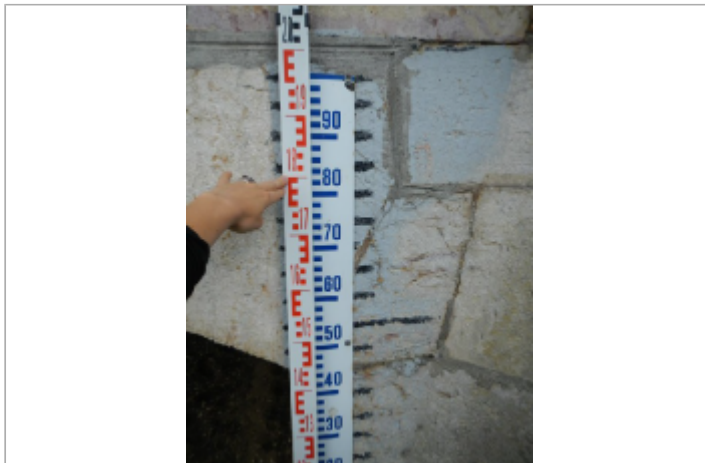
Photo du site - Auteur : Dynamique hydro

**Mai 2013**Nature de l'inondation : **Débordement de cours d'eau**Altitude calculée de l'eau : **198.889 m**Nature du repère : **Marque peinture ou encre****Commentaires :** Pont de la route de Genlis. La laisse de crue se situe sur la culée aval. Il s'agit d'une marque réalisée pendant la crue sur l'échelle limnimétrique (commentaire maire).**GÉNÉRAL****Code :** OUCHE\_R\_21656-21\_1**Date de mise à jour :** 24/04/2018**Auteur :**
