Commune : **VARANGES**

Église de Varanges

GÉNÉRAL**Unité de gestion :** Saône-Doubs**Code :** OUCHE_S_21656-24**Date de mise à jour :** 08/08/2016**Auteur :** gestionnaire_SCVigicrues

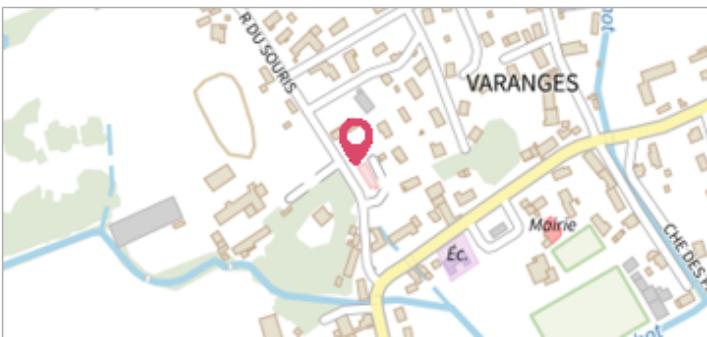
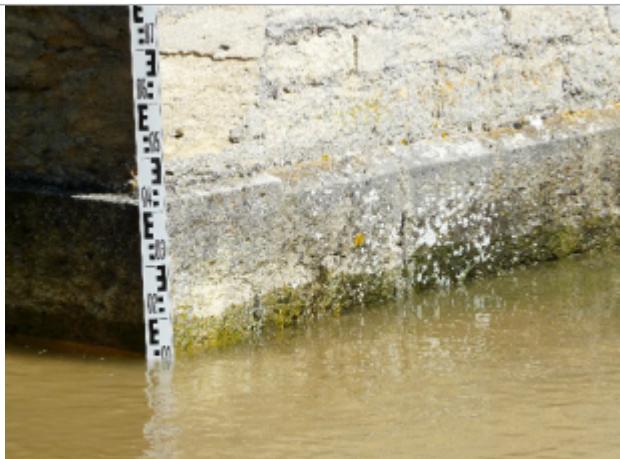
Photo du site - Auteur : M. DUROST

Rivière : **L' Ouche****Commentaires :** Coin de l'édifice situé à droite de la porte d'entrée**1**

**Mai 2013**Nature de l'inondation : **Débordement de cours d'eau**Altitude calculée de l'eau : **199.233 m**Nature du repère : **Photographie****Commentaires :** Eglise de Varanges. Photo datee 05/05/2013 a 15h27. Elle a ete fournie par M. DUROST. Il s'agit du coin de l'edifice situe a droite de la porte d'entrée. La mire permet d'apprécier le niveau d'eau.**GÉNÉRAL****Code :** OUCHE_R_21656-24_1**Date de mise à jour :****Auteur :**
