Commune : REIGNIER-ESERY

Rivière : L' Arve

Sur la maison de M. Mme Contat

CRUE DE L'ARVE DE NOVEMBRE 2023

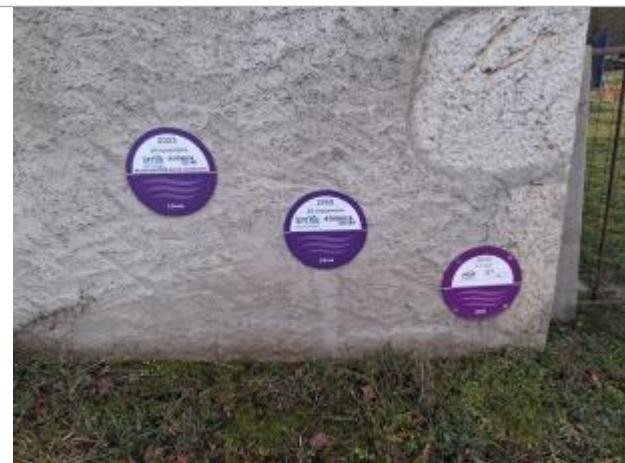
repère de la crue de 2023 à Reignier (en haut)

Texte : crue de l'Arve du 14 novembre 2023**Maximum de l'inondation :** Oui**Visibilité :** Oui**Pérennité :** Longue**PHEC :** Oui**État du repère :** Bon**Repère calculé :** Non

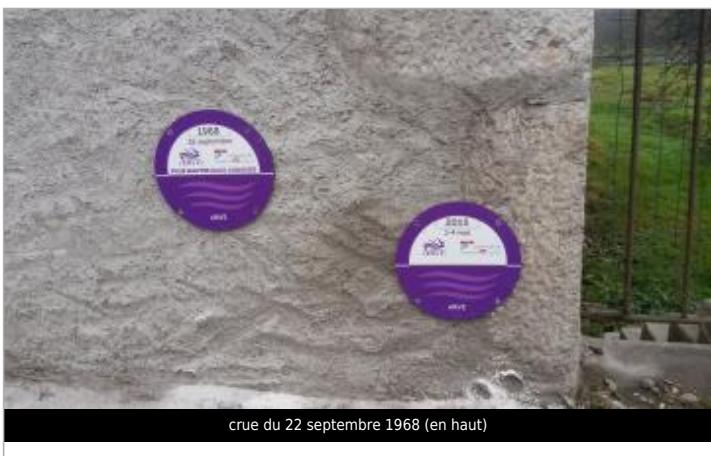
MARQUE**Texte :** Arve 22 septembre 1968 Plus Hautes Eaux Connues**Maximum de l'inondation :** Oui**Visibilité :** Oui**Pérennité :** Longue**PHEC :** Non**État du repère :** Bon**Repère calculé :** Non

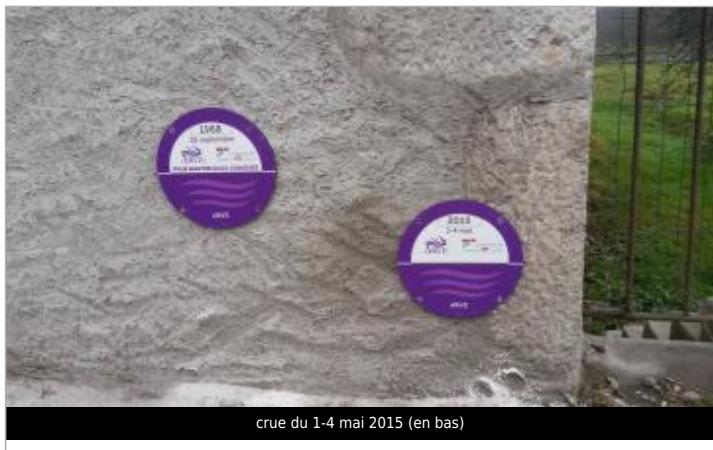
MARQUE**Texte :** Arve 1-4 mai 2015**Maximum de l'inondation :** Oui**Visibilité :** Oui**Pérennité :** Longue**PHEC :** Non**État du repère :** Bon**Repère calculé :** Oui

crue du 1-4 mai 2015 (en bas)
