Commune : **BORDERES-LOURON**Rivière : **La Neste du Louron****Pont aval du village.****1** Repère(s) sur le site**GÉNÉRAL****Unité de gestion :** Garonne-Tarn-Lot**Code :** GTL\_S\_1001**Date de mise à jour :** 21/09/2017**Auteur :** SPC GTL

**GÉNÉRAL****Code :** GTL\_R\_4997**Date de mise à jour :****Auteur :** SPC GTL

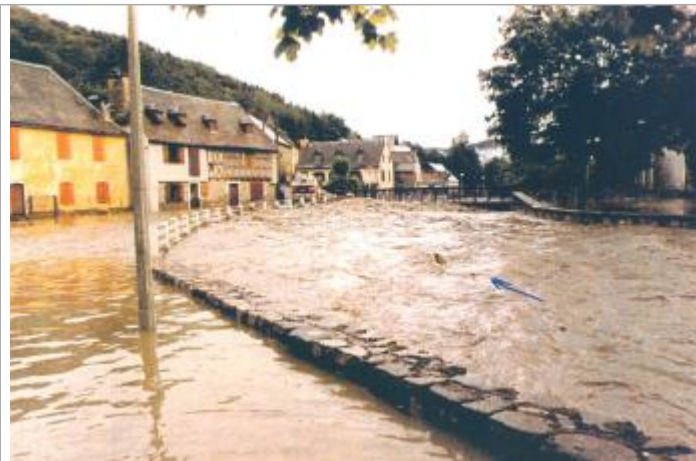
Photo du recensement d'origine. auteur photo : AGERIN

**Commentaires :** Vue sur le pont aval de Bordères. La photographie montre que le pont fait obstacle aux écoulements torrentiels du lit mineur - surtout sur son côté rive gauche - du fait de la présence d'un coude de la Neste de Louron. La route départementale 368 est submergée sous 0 - 30 m à 0 - 50 m d'eaux calmes. Source DIREN MP.

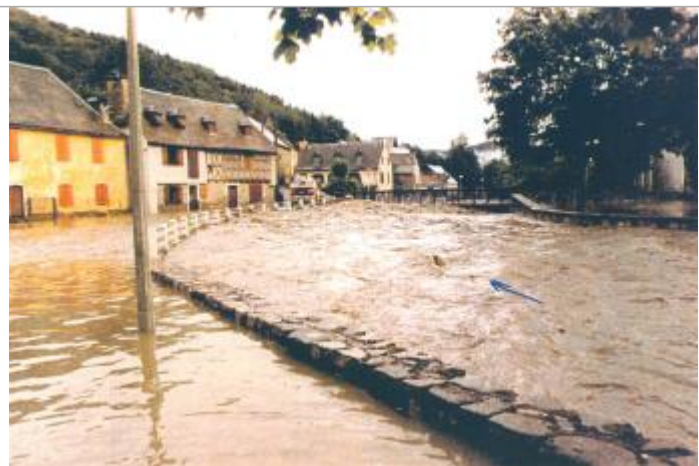
Photo du recensement d'origine. auteur photo : AGERIN
