Commune : **BORDERES-LOURON**

Rivière : **La Neste du Louron**

à 10m du pont de la D 114

Unité de gestion : Garonne-Tarn-Lot
Code : GTL_S_1004 **Date de mise à jour :** 11/01/2018
Auteur : SPC GTL

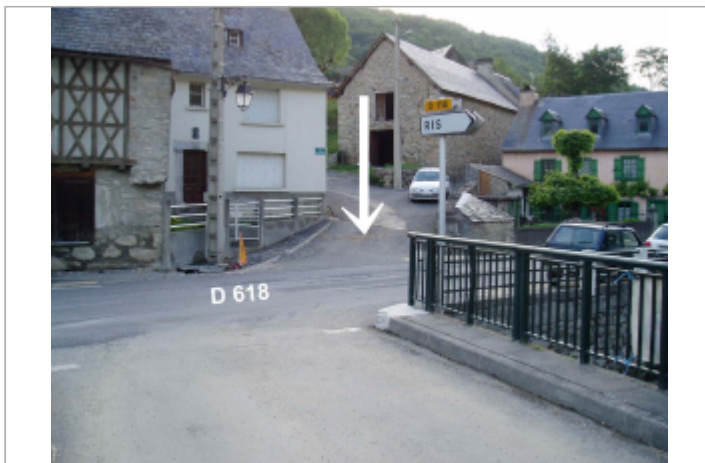
Laisse d'inondation

Commentaires : Vue depuis le pont de la D 114 sur la rive gauche. La crue a déposé une laisse dans une rue menant à la D 618. La laisse permet d'évaluer la hauteur de submersion sur la route départementale à une trentaine de centimètres. La maison figurant à droite sur

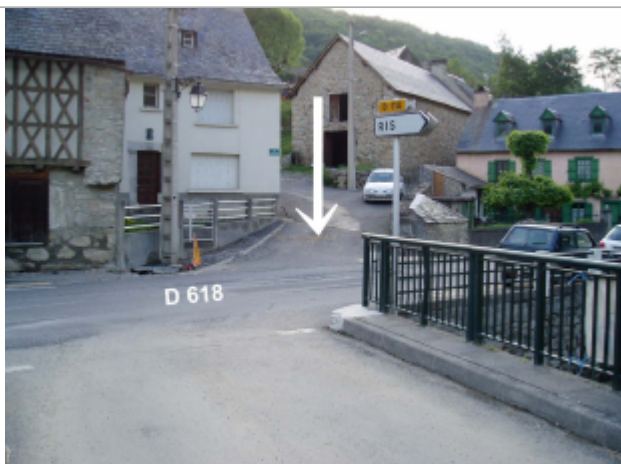
Laisse d'inondation

Maximum de l'inondation : Oui
Visibilité : Non **État du repère :** Disparu
Pérennité : Aucune **Repère calculé :** Non
PHEC : Non
