Commune : BORDERES-LOURON

Repère(s) sur le site

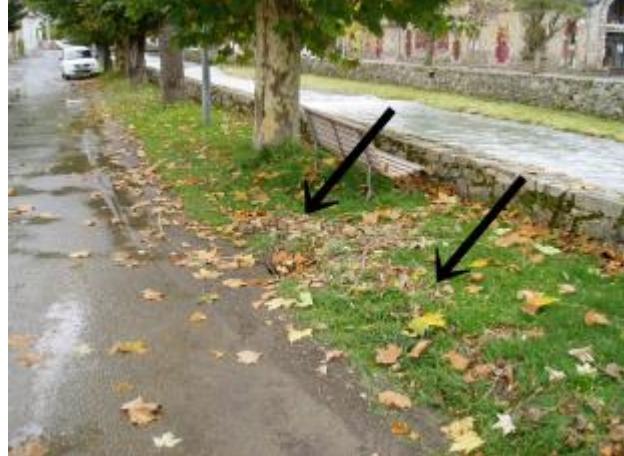
Photo du recensement d'origine. auteur photo : Klaus MARONNA

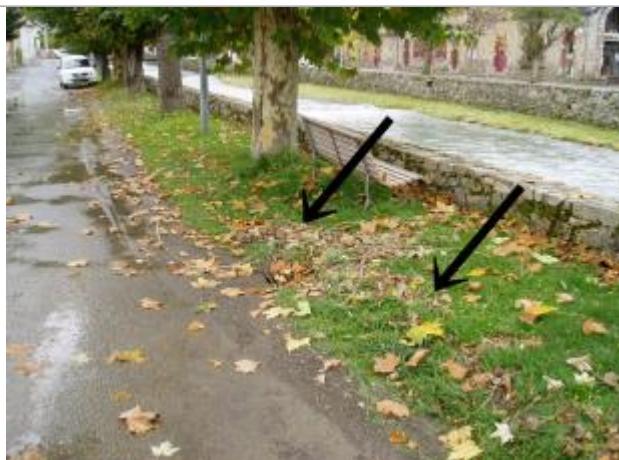
**20 Octobre 2012**Nature de l'inondation : **Débordement de cours d'eau**Altitude calculée de l'eau : **non déterminé**Nature du repère : **Laisse d'inondation****Commentaires :** Vue vers l'amont- sur une rue longeant la Neste. Les débris d'inondation montrent que cette rue a été submergée de quelques centimètres. Entre la rue et la Neste- une mince bande de terre est restée exondée.**GÉNÉRAL****Code :** GTL\_R\_7646**Auteur :** SPC GTL**Date de mise à jour :**

Photo du recensement d'origine. auteur photo : Klaus MARONNA

**MARQUE****Maximum de l'inondation :** Oui**Visibilité :** Non**État du repère :** Disparu**Pérennité :** Aucune**Repère calculé :** Non**PHEC :** Non renseigné**SOURCE DE REPÉRAGE : - -****Type de repérage :** Non renseigné**Organisme :** Bureau d'études**NIVELLEMENT D'ORIGINE****Méthode :** Non renseigné**Organisme :** Inconnu**Référence nivelée :** Autre type de référence**Système altimétrique :** NGF IGN 1969 (système normal)
