Commune : **BORDERES-LOURON**

Rivière : **La Neste du Louron**

Unité de gestion : Garonne-Tarn-Lot
Code : GTL_S_1006 **Date de mise à jour :** 25/08/2016
Auteur : SPC GTL

Code : GTL_R_7646 **Date de mise à jour :** 24/04/2018
Auteur : SPC GTL

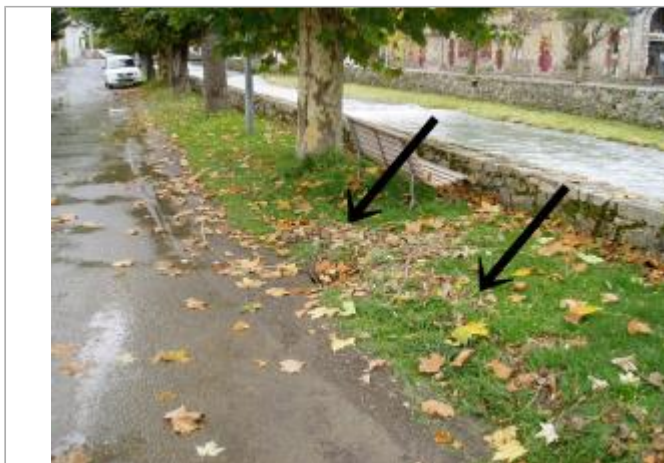
Photo du recensement d'origine. auteur photo : Klaus MARONNA

Commentaires : Vue vers l'amont- sur une rue longeant la Neste. Les débris d'inondation montrent que cette rue a été submergée de quelques centimètres. Entre la rue et la Neste- une mince bande de terre est restée exondée.

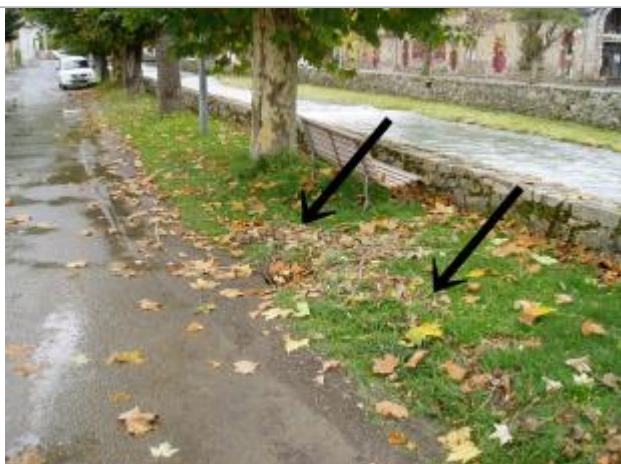
Nature du repère : **Laisse d'inondation**

Maximum de l'inondation : Oui
Visibilité : Non **État du repère :** Disparu
Pérennité : Aucune **Repère calculé :** Non
PHEC : Non renseigné

Photo du recensement d'origine. auteur photo : Klaus MARONNA
