Commune : **BORDERES-LOURON** | Rivière : **La Neste du Louron**

**église**

**Unité de gestion :** Garonne-Tarn-Lot  
**Code :** GTL\_S\_1009      **Date de mise à jour :** 11/01/2018  
**Auteur :** SPC GTL

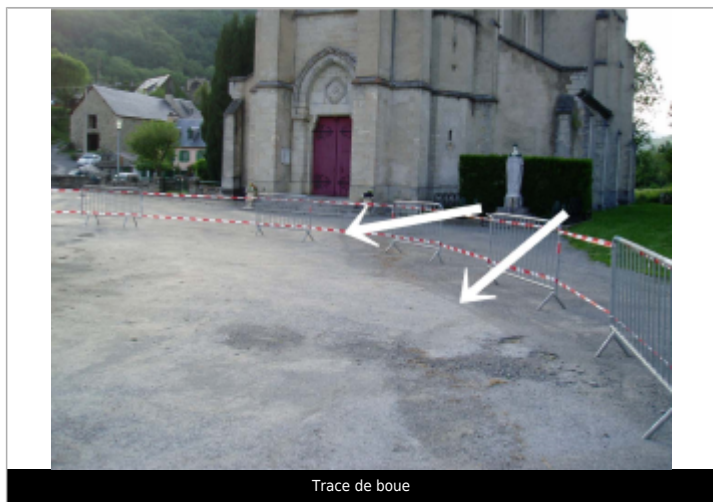
**Code :** GTL\_R\_8288      **Date de mise à jour :** 19/02/2018  
**Auteur :** SPC GTL

**Commentaires :** Vue vers l'aval. La trace de boue devant l'église permet de reconstituer l'extension maximale de la crue.

**Maximum de l'inondation :** Oui  
**Visibilité :** Non      **État du repère :** Disparu  
**Pérennité :** Aucune      **Repère calculé :** Non  
**PHEC :** Non
