Commune : PIERREFITTE-NESTALAS

Au n°25- rue de Lalanne

Rivière : Le Gave de Cauterets

1Repère(s) sur
le site**GÉNÉRAL****Unité de gestion :** Gironde-Adour-Dordogne**Code :** GTL_S_104**Date de mise à jour :** 26/08/2016**Auteur :** SPC GTL

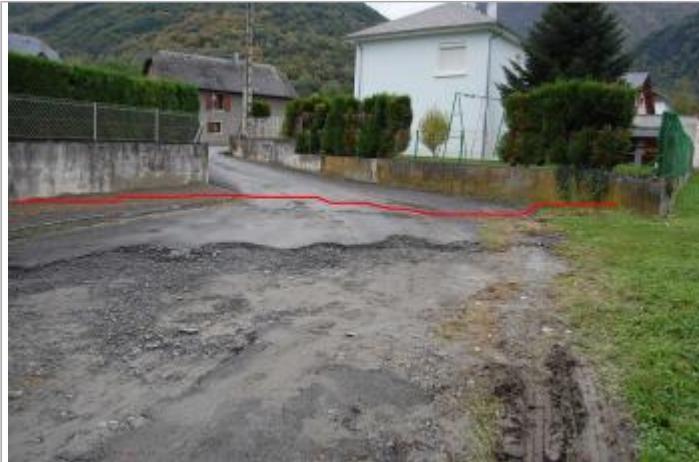
Photo du recensement d'origine. auteur photo : GEOSPHAIR

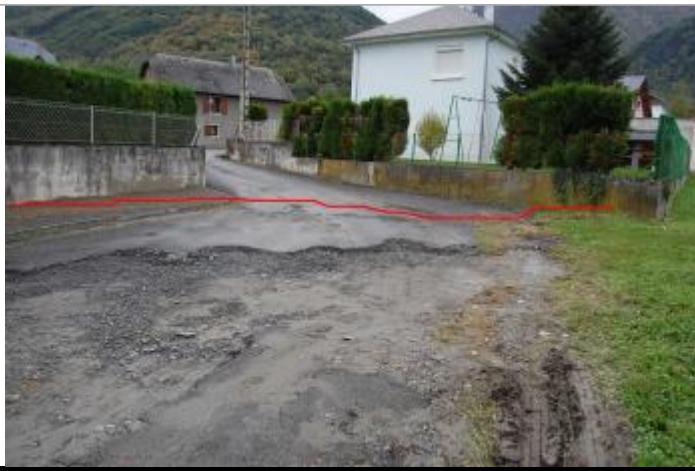
**20 Octobre 2012**Nature de l'inondation : **Débordement de cours d'eau**Altitude calculée de l'eau : **non déterminé**Nature du repère : **Laisse d'inondation****Commentaires :** Laisse de crue au niveau du n°25 rue de Lalanne. - commentaires photo : Le trait rouge indique la limite de la crue.**GÉNÉRAL****Code :** GTL_R_7680**Date de mise à jour :****Auteur :** SPC GTL

Photo du recensement d'origine. auteur photo : GEOSPHAIR
