Commune : **NERAC**

Rivière : **La Baïse**

Btiment détruit (en rive droite- en aval immédiat du pont portant l'échelle SAC)

Code : GTL_S_1082

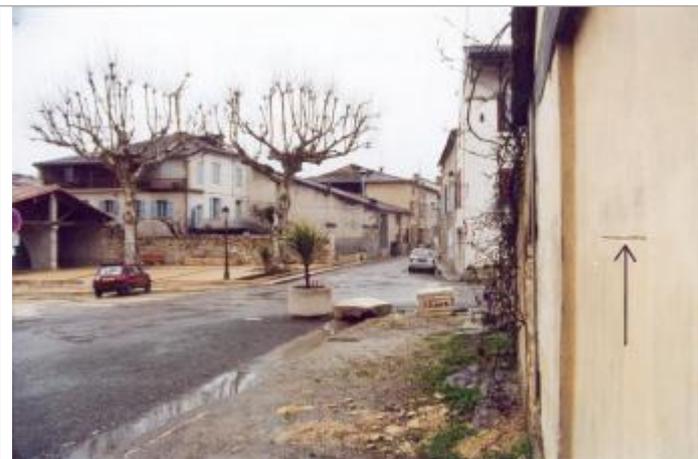
Photo du recensement d'origine. auteur photo : Klaus MARONNA

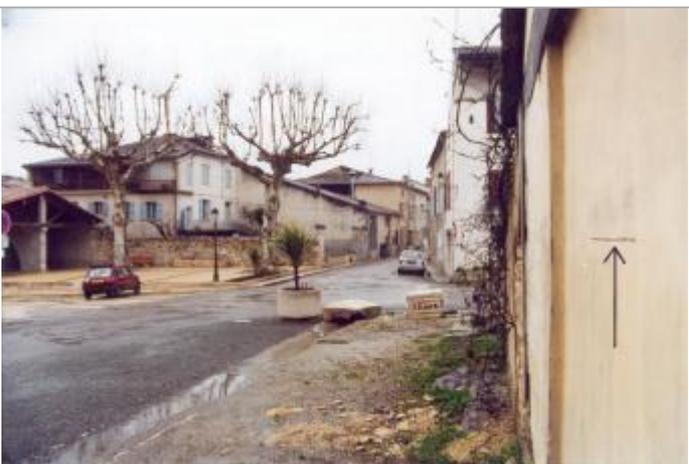
Nature du repère : **Marque peinture ou encre**

Commentaires : Photographie prise en 1999. Le bâtiment a été détruit et le repère a été effacé.

Photo du recensement d'origine. auteur photo : Klaus MARONNA
