Commune : **ADAST**

Rivière : **Le Gave de Pau**

## Au lieu-dit les Contrats.

**Code :** GTL\_S\_109

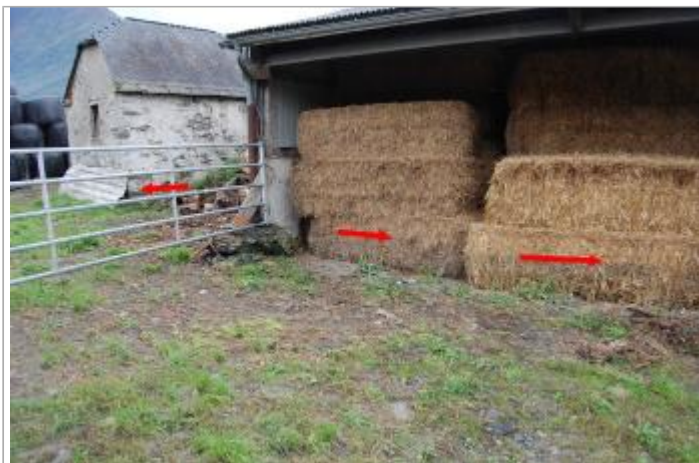
Photo du recensement d'origine. auteur photo : GEOSPHAIR

**Commentaires :** Lors du maximum de la crue il y avait 0.43 m d'eau sous l'hangar. - commentaires photo : Les d?pots de limons dans les balles de paille indiquent la limite de la crue (fleche rouge).

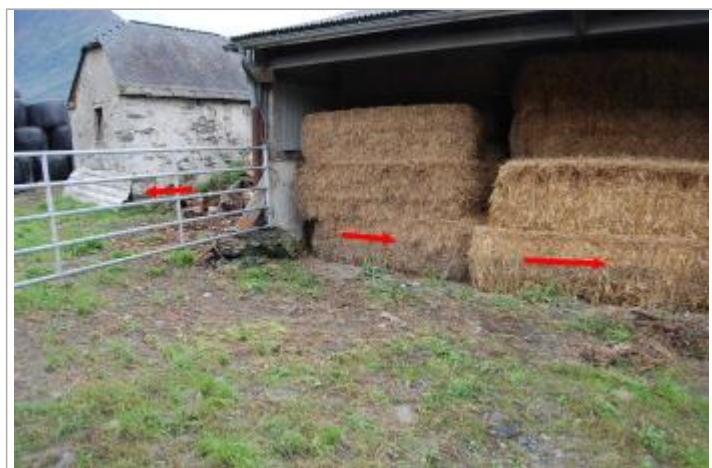
**Différence entre le niveau d'eau et la référence (en m) :** 0.430 m

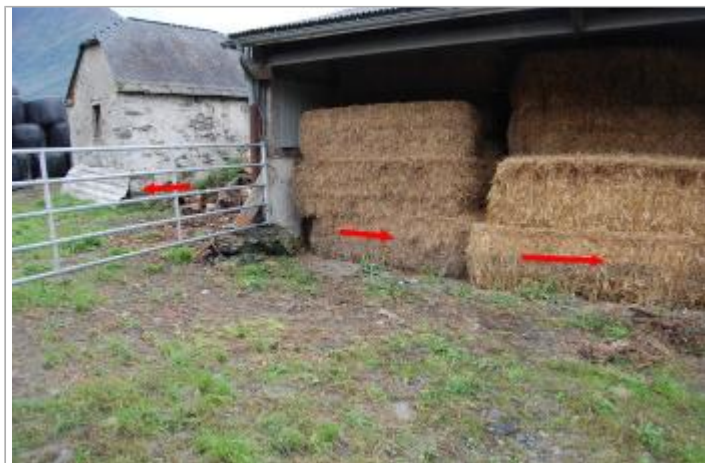
Photo du recensement d'origine. auteur photo : GEOSPHAIR

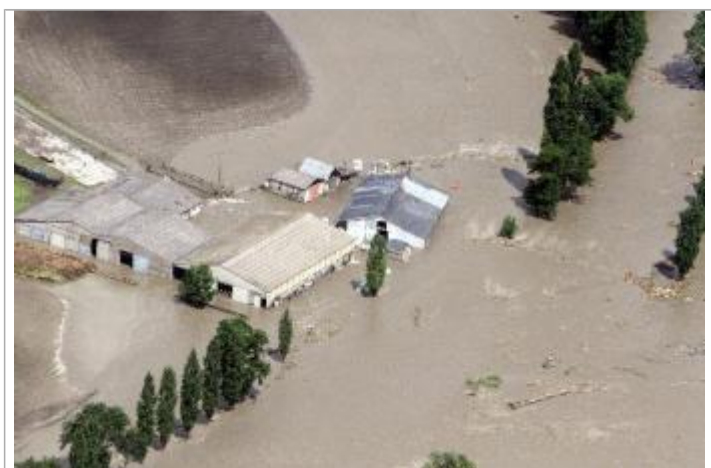
Vue du repère

**18 juin 2013**      Altitude calculée de l'eau : **448.63 m**

Commentaires : Code : 180 - Fiabilité : Moyenne - Evaluation du niveau précis difficile à partir de la vue aérienne
