Commune : **NERAC**

Rivière : **La Baïse**

**2** Repère(s) sur le site

**Unité de gestion :** Garonne-Tarn-Lot  
**Code :** GTL\_S\_1092      **Date de mise à jour :** 24/02/2020  
**Auteur :** SPC GTL

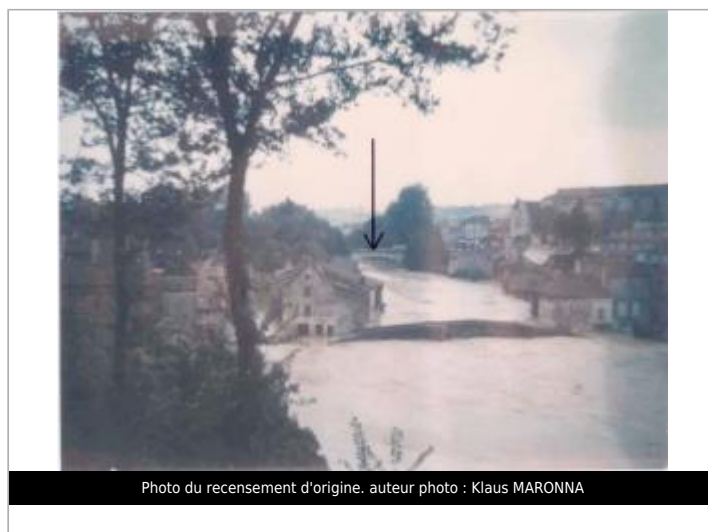
**Commentaires :** Vue vers l'amont sur Nérac. On distingue au premier plan le pont Vieux qui est entièrement en charge. Au centre de la photographie figure le pont qui porte l'échelle SAC (flèche). A noter l'importance de son tirant d'air. La photographie a été prise à une cote de 5,10m à l'échelle de Nérac - avant le maximum de la crue (5,20m). Source: Subdivision de l'Équipement de Nérac.

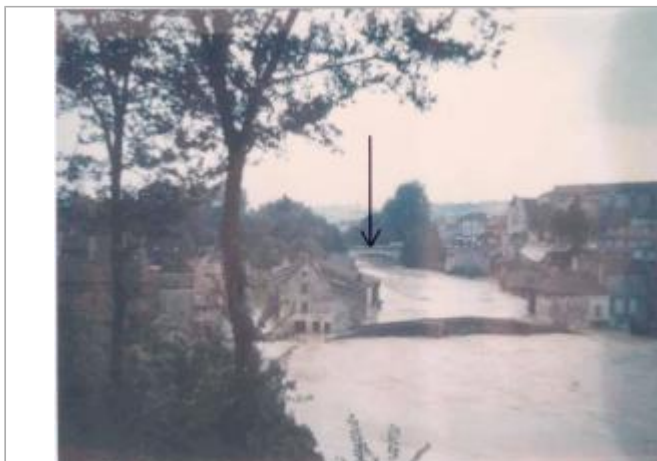
Photo du recensement d'origine. auteur photo : Klaus MARONNA

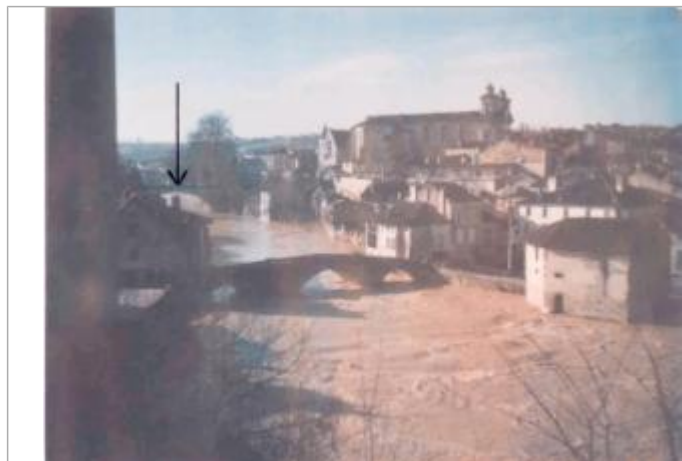
**Commentaires :** Vue vers l'amont sur Nérac. On distingue au premier plan le Pont Vieux et au centre de la photographie figure le pont qui porte l'échelle SAC (flèche). La photographie a été prise à une cote de 2 - 85m à l'échelle de Nérac - soit 0 - 05m en dessous du maximum de la crue. Source: subdivision de l'Equipement de Nérac.

Photo du recensement d'origine. auteur photo : Klaus MARONNA
