Commune : NERAC

Rivière : La Baïse

GÉNÉRAL**Unité de gestion :** Garonne-Tarn-Lot**Code :** GTL_S_1092**Date de mise à jour :** 24/02/2020**Auteur :** SPC GTL

GÉNÉRAL**Code :** GTL_R_3160**Auteur :** SPC GTL**Date de mise à jour :**

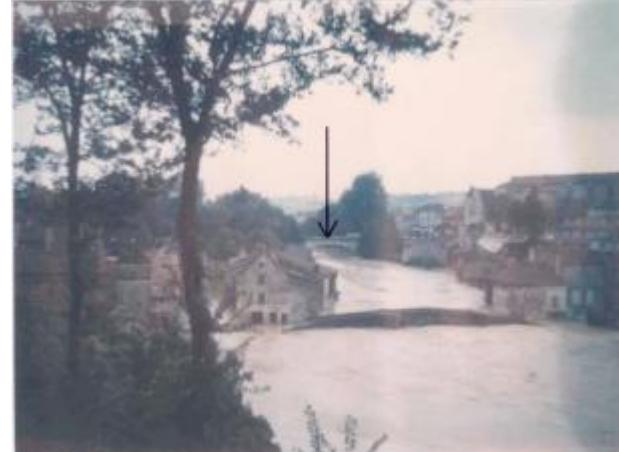
Photo du recensement d'origine. auteur photo : Klaus MARONNA

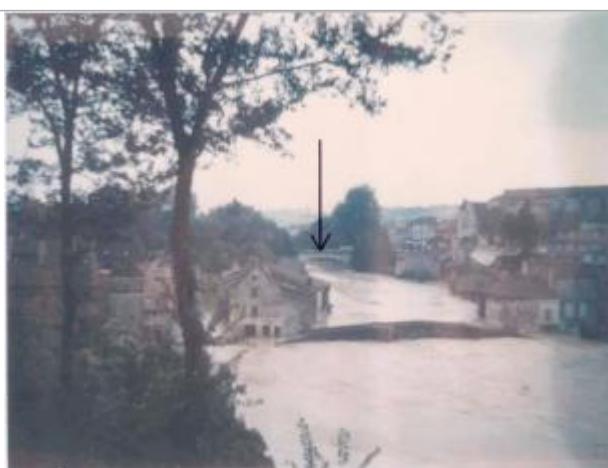
Commentaires : Vue vers l'amont sur Nérac. On distingue au premier plan le pont Vieux qui est entièrement en charge. Au centre de la photographie figure le pont qui porte l'échelle SAC (flèche). A noter l'importance de son tirant d'air. La photographie a été prise à une cote de 5,10m à l'échelle de Nérac - avant le maximum de la crue (5,20m). Source: Subdivision de l'Équipement de Nérac.

Photo du recensement d'origine. auteur photo : Klaus MARONNA
