Commune : **BEAUCENS** | Rivière : **Le Gave de Pau**

Au lieu-dit Coureyres.

Unité de gestion : Gironde-Adour-Dordogne
 Code : GTL_S_111 Date de mise à jour : 26/08/2016
 Auteur : SPC GTL

Code : GTL_R_7684 Date de mise à jour : 20/04/2022
 Auteur : SPC GTL

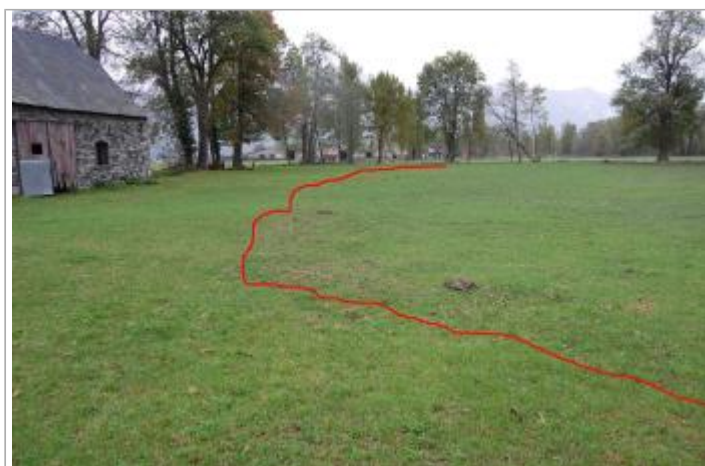
Photo du recensement d'origine. auteur photo : GEOSPHAIR

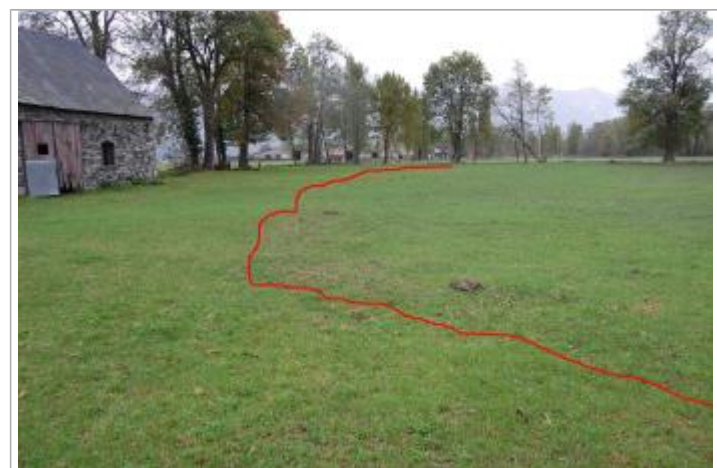
Commentaires : Laisse de crue dans le champs. - commentaires photo : Le trait rouge matérialise la limite d'inondation.

Photo du recensement d'origine. auteur photo : GEOSPHAIR

Maximum de l'inondation : Oui
 Visibilité : Non État du repère : Disparu
 Pérennité : Aucune Repère calculé : Non
 PHEC : Non
