Commune : LOUDENVIELLE

franchissement au droit de la scierie

Rivière : La Neste du Louron

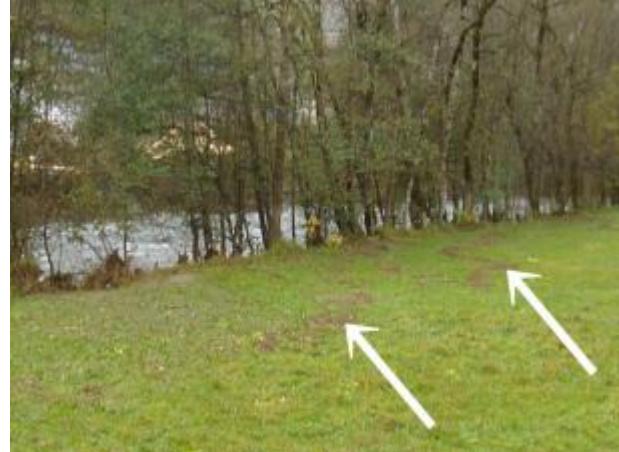
Photo du recensement d'origine. auteur photo : Klaus MARONNA

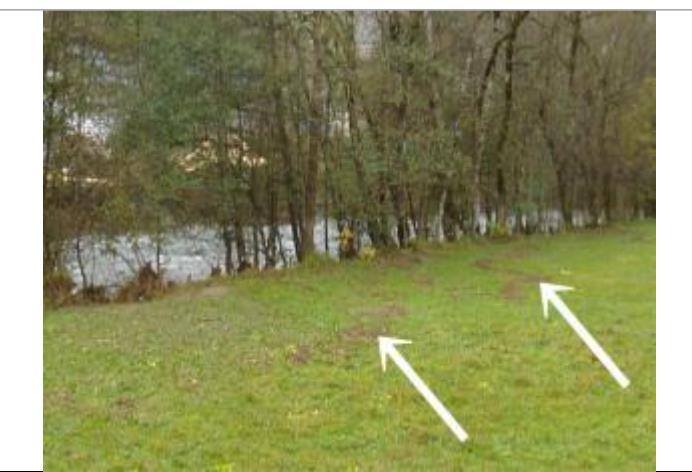
**20 Octobre 2012**Nature de l'inondation : **Débordement de cours d'eau**Altitude calculée de l'eau : **non déterminé**Nature du repère : **Laisse d'inondation****Commentaires :** commentaires photo : Zoom, En amont immédiat du franchissement- la crue a déposé une laisse à quelques mètres de la rive.**GÉNÉRAL****Code :** GTL_R_7655**Date de mise à jour :****Auteur :** SPC GTL

Photo du recensement d'origine. auteur photo : Klaus MARONNA
