Commune : **NICOLE**Rivière : **La Garonne****Chez Mme Lazhar au bord de la N 113****1** Repère(s) sur le site**GÉNÉRAL****Unité de gestion :** Garonne-Tarn-Lot**Code :** GTL_S_1123**Date de mise à jour :** 25/08/2016**Auteur :** SPC GTL

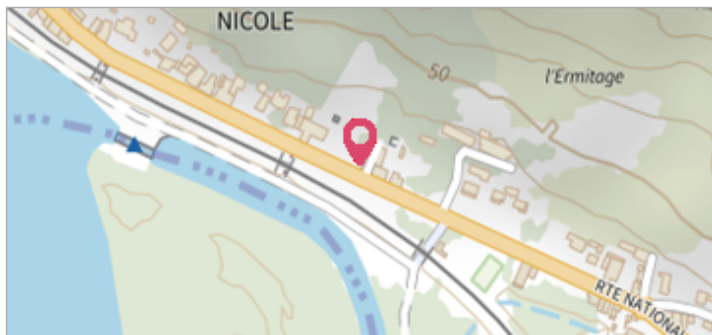
Photo du recensement d'origine. auteur photo : GEOSPHAIR

**6 février 2003**Altitude calculée de l'eau : **non déterminé**Nature de l'inondation : **Débordement de cours d'eau**Nature du repère : **Photographie****Commentaires :** Photographie prise le 20/02/2003. La N 113 a été inondée à la traversée du village de Nicole. La photographie a été prise sur la N113 au milieu du village. La hauteur d'eau a atteint 0 - 91m et plusieurs maisons ont été inondées.**GÉNÉRAL****Code :** GTL_R_5350**Date de mise à jour :****Auteur :** SPC GTL
