Commune : **LOUDENVIELLE**Rivière : **La Neste du Louron****à une centaine de mètres en amont d'une superette****1** Repère(s) sur le site**GÉNÉRAL****Unité de gestion :** Garonne-Tarn-Lot**Code :** GTL\_S\_1126**Date de mise à jour :** 25/08/2016**Auteur :** SPC GTL

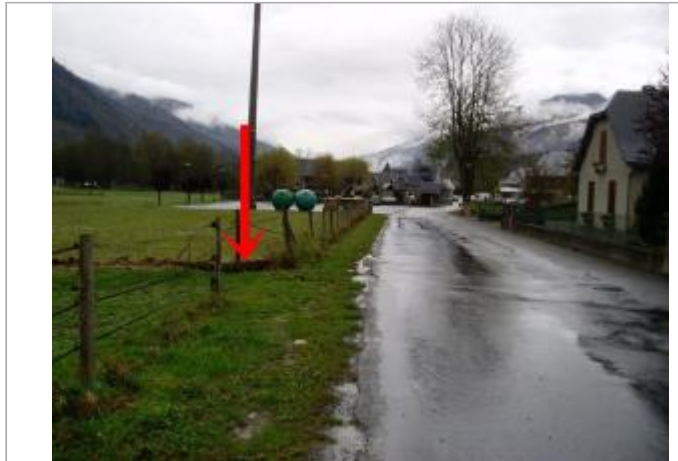
Photo du recensement d'origine. auteur photo : Klaus MARONNA

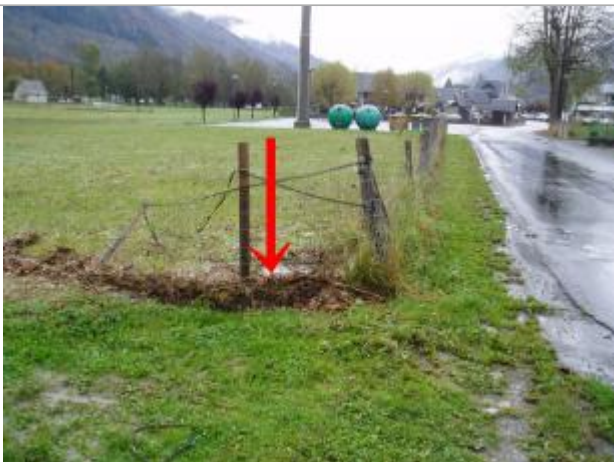
**20 Octobre 2012**Altitude calculée de l'eau : **non déterminé**Nature de l'inondation : **Débordement de cours d'eau**Nature du repère : **Laisse d'inondation****Commentaires :** commentaires photo : Zoom., Vue vers l'aval. Dans le grillage- la crue a déposé des débris à 30cm du sol. A cet endroit- la rue a été submergée.**GÉNÉRAL****Code :** GTL\_R\_7653**Date de mise à jour :****Auteur :** SPC GTL

Photo du recensement d'origine. auteur photo : Klaus MARONNA
