Commune : **LOUDENVIELLE**

Rivière : **La Neste du Louron**

**à une centaine de mètres en amont d'une superette**

**Unité de gestion :** Garonne-Tarn-Lot  
**Code :** GTL\_S\_1126 **Date de mise à jour :** 25/08/2016  
**Auteur :** SPC GTL

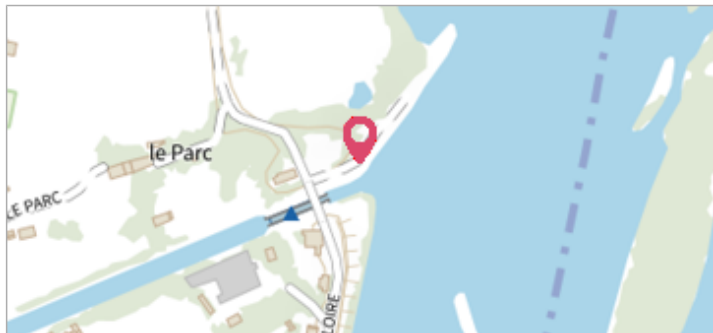
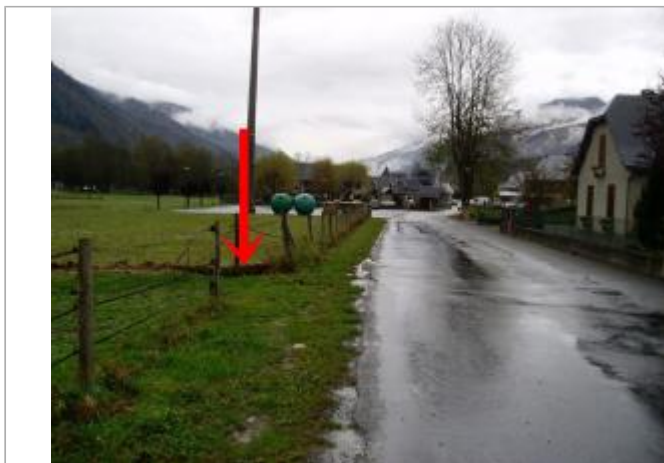
Photo du recensement d'origine. auteur photo : Klaus MARONNA

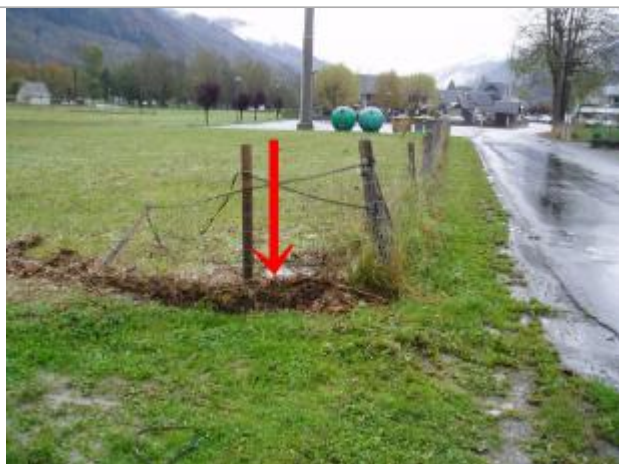
**Commentaires :** commentaires photo : Zoom.,Vue vers l'aval. Dans le grillage- la crue a déposé des débris à 30cm du sol. A cet endroit- la rue a été submergée.

Photo du recensement d'origine. auteur photo : Klaus MARONNA
