Commune : **LOUDENVIELLE**Rivière : **La Neste du Louron****parking (2)****1** Repère(s) sur le site**GÉNÉRAL****Unité de gestion :** Garonne-Tarn-Lot**Code :** GTL_S_1128**Date de mise à jour :** 11/01/2018**Auteur :** SPC GTL

GÉOLOCALISATION**Coordonnées WGS84 :** X: 0.40857000 / Y: 42.79680000**Coordonnées RGF93 (Lambert 93) :** X: 487800.03 / Y: 6192069.83**Coordonnées RGF93 (ETRS89) :** X: 0.40857 / Y: 42.7968**Code Hydro:** 001-0430**Rive de référence:** Droite

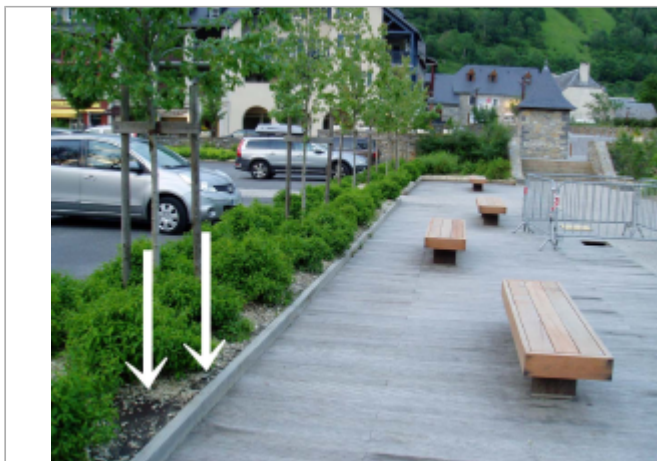
Extension maximale de la crue

Commentaires : Vue opposée à la Neste. Les eaux inondantes ont affecté le sol des plantations du parking. Une partie du couvert végétal a été enlevé par la crue ce qui permet de reconstituer l'extension maximale de cette dernière.

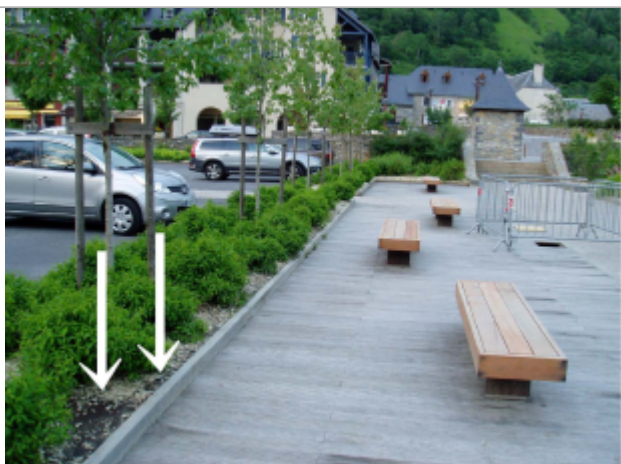
Extension maximale de la crue
