Commune : **AVAJAN**Rivière : **La Neste du Louron**

Le Moulin d'Avajan.

Code : GTL_S_1152

SOURCE DE REPÉRAGE : LA CRUE DE LA NESTE DU 5 JUILLET 2001. RAPPORT TECHNIQUE ET PHOTOGRAPHIQUE. -

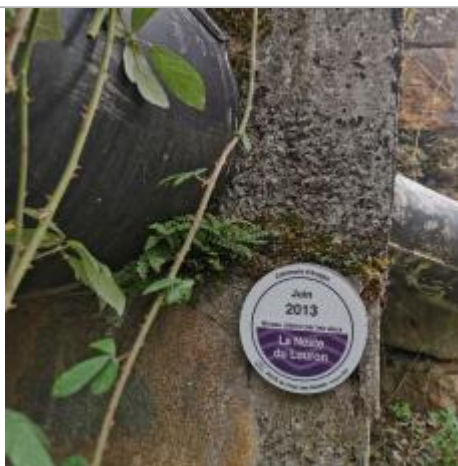
État du repère : Disparu

Repère normalisé. 2022
