Commune : **CONDOM**

Rivière : **La Baïse**

Code : GTL_S_1161

Code : GTL_R_133

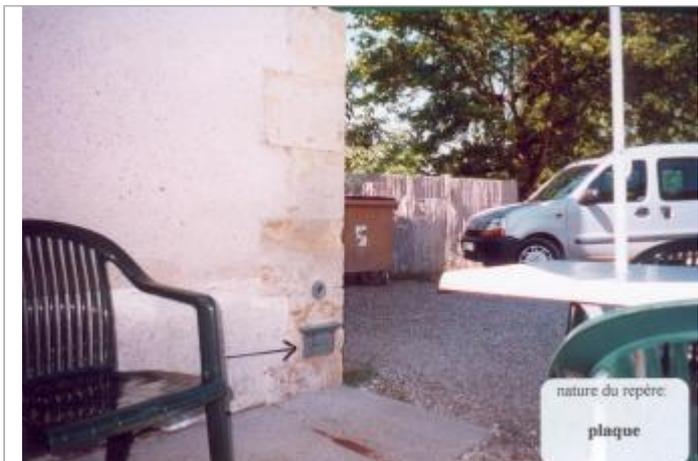
A la maison éclésièrre de Teste- en rive gauche au droit du camping.

Photo du recensement d'origine. auteur photo : Klaus MARONNA

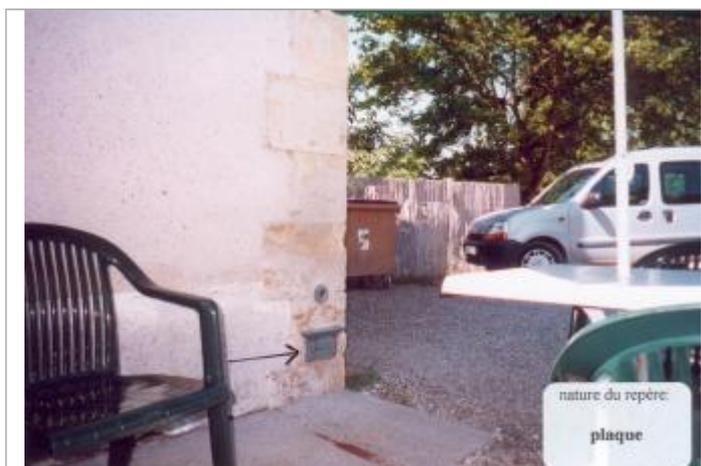
Altitude calculée de l'eau : **74.5 m**

Nature du repère : **Plaque**

Commentaires : Source: profil en long de 1923. La hauteur d'eau était de 0 - 31 du sol.

Photo du recensement d'origine. auteur photo : Klaus MARONNA
