Commune : CONDOM

Rivière : La Baïse

## 26/28 Boulevard monplaisir

**1** Repère(s) sur le site**GÉNÉRAL****Unité de gestion :** Garonne-Tarn-Lot**Code :** GTL\_S\_1185**Date de mise à jour :** 25/02/2020**Auteur :** SPC GTL

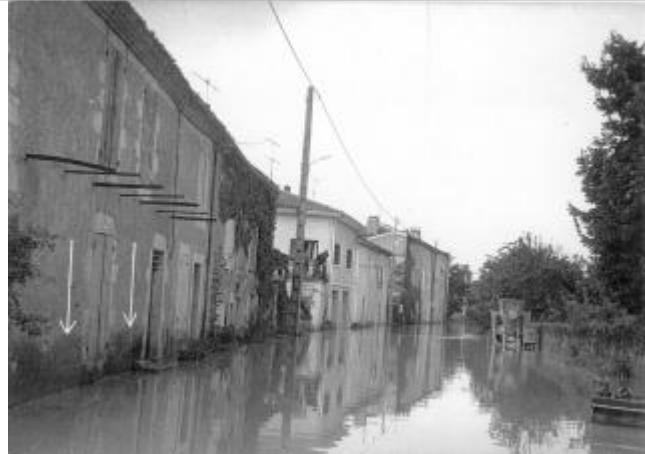
Photo du recensement d'origine. auteur photo : Klaus MARONNA

**Commentaires :** Vue vers l'aval. La photographie a été prise pendant la décrue - comme en témoigne la trace d'humidité sur la maison au premier plan (flèches). Au maximum de la crue - la hauteur de submersion a dépassé d'une cinquantaine de centimètres la hauteur visible sur la photographie. Source: collection privée Alain Geay - archiviste.

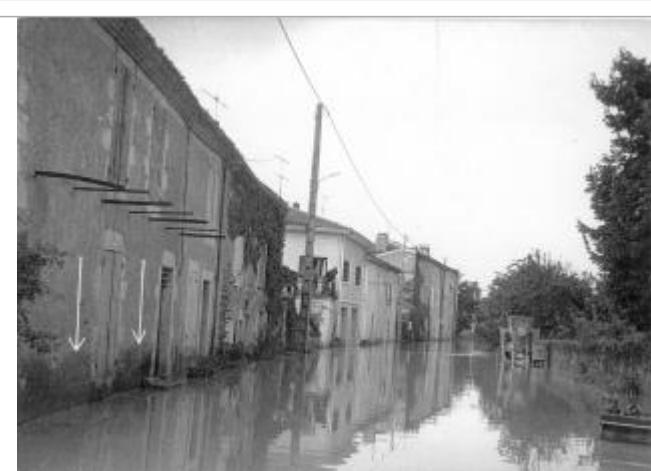
**MARQUE****Maximum de l'inondation :** Oui**Visibilité :** Non**État du repère :** Disparu**Pérennité :** Aucune**Repère calculé :** Non**PHEC :** Non renseigné**SOURCE DE REPÉRAGE : ALBUM PHOTOGRAPHIES DE CRUES DES AFFLUENTS DE RIVE GAUCHE DE LA GARONNE ENTRE LA SAVE ET LA BAÏSE (K MARONNA) -****Type de repérage :** Campagne de terrain post-inondation**Organisme :** Bureau d'études**NIVELLEMENT D'ORIGINE - 06/11/2019****Méthode :** GPS**Organisme :** SPC Garonne - Tarn - Lot**Référence nivélée :** Autre type de référence**Description référence du repère :** sol**Système altimétrique :** NGF IGN 1969 (système normal)**Altitude de la référence (en m) :** 71.277 m**Différence entre le niveau d'eau et la référence (en m) :** 0.500 m**Altitude calculée de l'eau (en m) :** 71.777

Photo du recensement d'origine. auteur photo : Klaus MARONNA
