Commune : **CONDOM**

Rivière : **La Baïse**

Portail d'une maison située au 18 allée du canal (en allant vers l'écluse)

Unité de gestion : Garonne-Tarn-Lot
Code : GTL_S_1191 **Date de mise à jour :** 25/02/2020
Auteur : SPC GTL

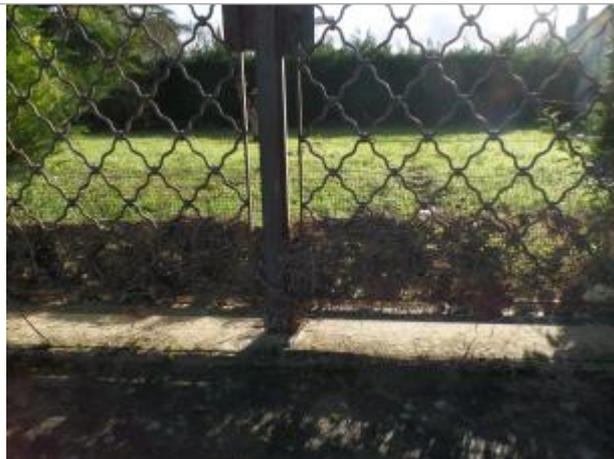
Photo du recensement d'origine. auteur photo : CACG

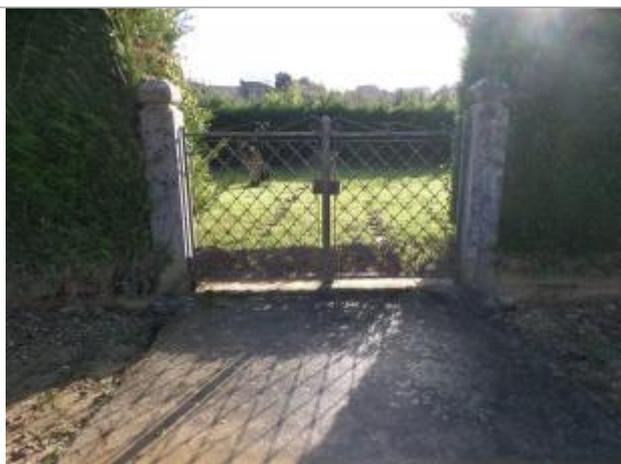
Nature du repère : **Laisse d'inondation**

Commentaires : D'après un riverain, il y avait environ 40 cm d'eau à l'extérieur et 30 cm dans les maisons

Méthode : GPS
Organisme : SPC Garonne - Tarn - Lot
Référence nivelée : Autre type de référence
Description référence du repère : sol
Altitude de la référence (en m) : 70.950 m
Différence entre le niveau d'eau et la référence (en m) : 0.400 m
Altitude calculée de l'eau (en m) : 71.35

Vue de la laisse (photo : CACG)
