Commune : SAINT-JEAN-POUTGE

Rivière : La Baïse

## Au château d'Herrebouc.

**1** Repère(s) sur le site**GÉNÉRAL****Unité de gestion :** Garonne-Tarn-Lot**Code :** GTL\_S\_1208**Date de mise à jour :** 04/10/2017**Auteur :** SPC GTL

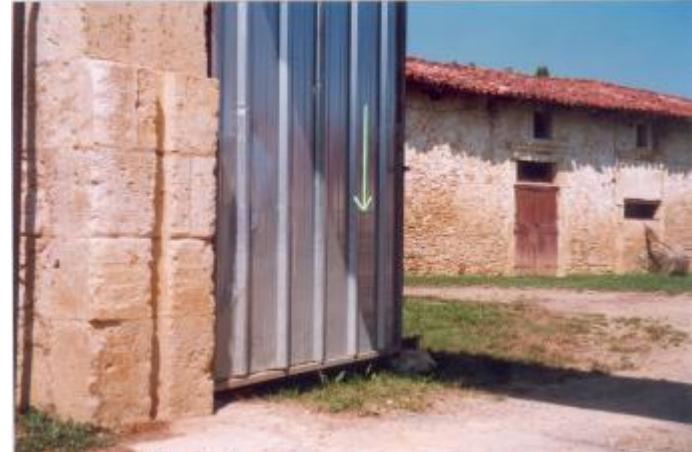
Photo du recensement d'origine. auteur photo : Klaus MARONNA
