Commune : **BONAS**Rivière : **La Baïse****Au moulin de Bonas****3**

Code : GTL\_S\_1277

**SOURCE DE REPÉRAGE : ALBUM REPÈRES DE CRUES DES AFFLUENTS DE RIVE GAUCHE DE LA GARONNE ENTRE LA SAVE ET LA BAÏSE (K MARONNA) -**

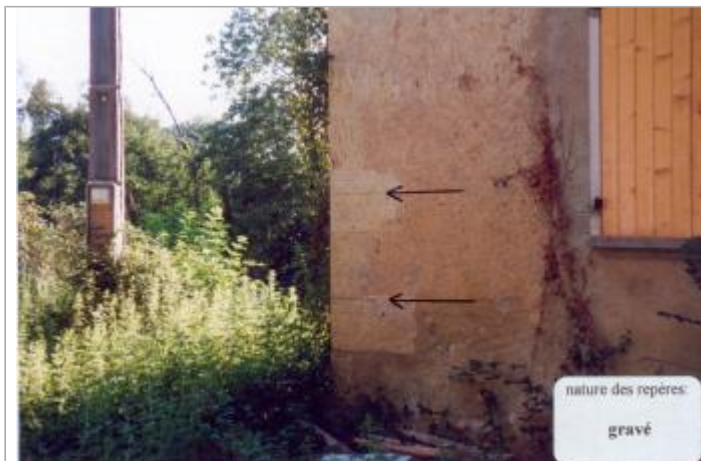
Photo du recensement d'origine. auteur photo : Klaus MARONNA

**3 Février 1952**Altitude calculée de l'eau : **non déterminé**Nature de l'inondation : **Débordement de cours d'eau**Nature du repère : **Marque gravée**

**Commentaires :** Présence de repère pour les crues de 1855 - 1952 - 1856 et une crue du 18ème siècle. Aucune de ces crues n'est renseignée. Photographie montre les repères du 03/06/1855 et du 31/05/1856. Photographie 2: à gauche de la porte d'entrée est placé un repère de la crue du 0 - /02/1952 (flèche horizontale). En haut à droite de la porte (flèche verticale) une date difficilement lisible est gravée dans la pierre. Cette date concerne les années 1780 mais nous ignorons si elle se réfère à une crue.

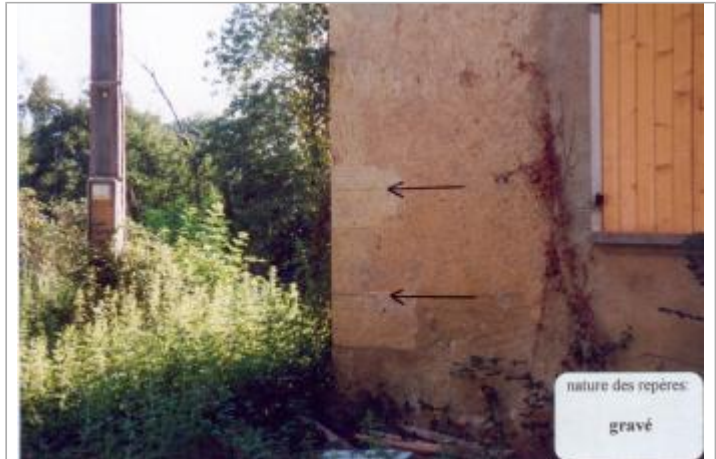
Photo du recensement d'origine. auteur photo : Klaus MARONNA

**31 Mai 1856**Altitude calculée de l'eau : **non déterminé**Nature de l'inondation : **Débordement de cours d'eau**Nature du repère : **Marque gravée**

**Commentaires :** Présence de repère pour les crues de 1855 - 1952 - 1856 et une crue du 18ème siècle. Aucune de ces crues n'est renseignée. Photographie montre les repères du 03/06/1855 et du 31/05/1856. Photographie 2: à gauche de la porte d'entrée est placé un repère de la crue du 0 - /02/1952 (flèche horizontale). En haut à droite de la porte (flèche verticale) une date difficilement lisible est gravée dans la pierre. Cette date concerne les années 1780 mais nous ignorons si elle se réfère à une crue.

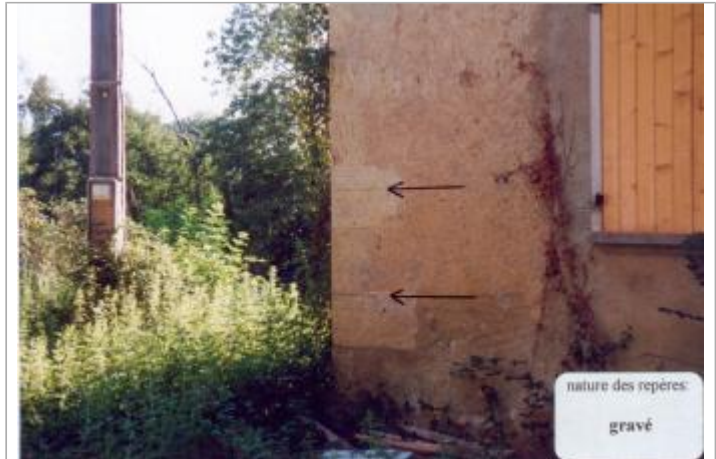
Photo du recensement d'origine. auteur photo : Klaus MARONNA

**3 Juin 1855**Altitude calculée de l'eau : **non déterminé**Nature de l'inondation : **Débordement de cours d'eau**Nature du repère : **Marque gravée**

**Commentaires :** Présence de repère pour les crues de 1855 - 1952 - 1856 et une crue du 18ème siècle. Aucune de ces crues n'est renseignée. Photographie montre les repères du 03/06/1855 et du 31/05/1856. Photographie 2: à gauche de la porte d'entrée est placé un repère de la crue du 0 - /02/1952 (flèche horizontale). En haut à droite de la porte (flèche verticale) une date difficilement lisible est gravée dans la pierre. Cette date concerne les années 1780 mais nous ignorons si elle se réfère à une crue.

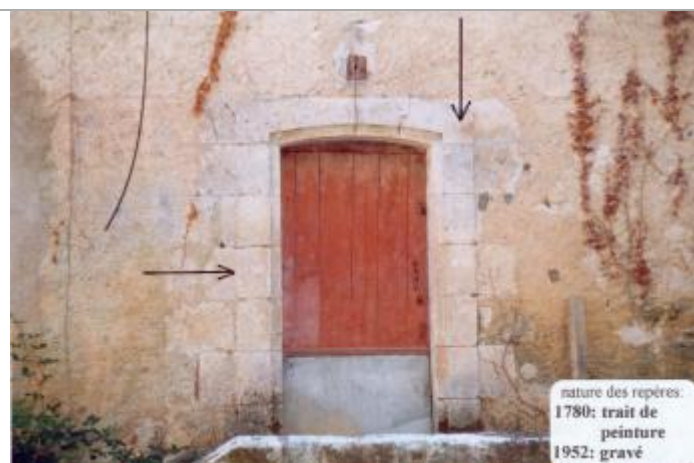
Photo du recensement d'origine. auteur photo : Klaus MARONNA
