Commune : **MIRANDE**

Rivière : **La Baïse**

## Marches du Bungalow 28 du Camping de Mirande

Code : GTL\_S\_1307

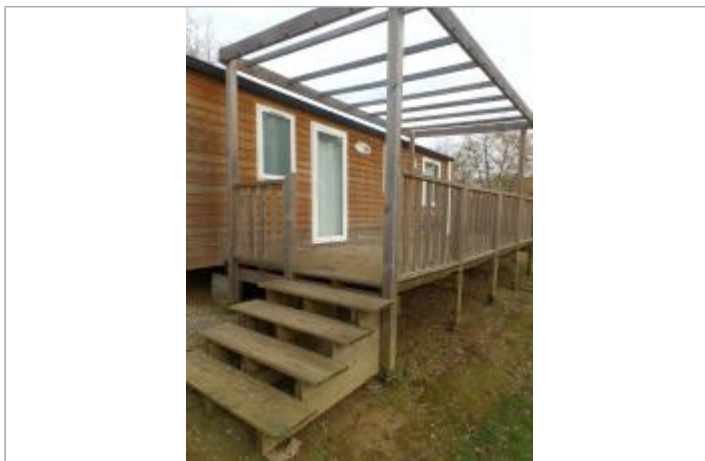
Photo du recensement d'origine. auteur photo : CACG

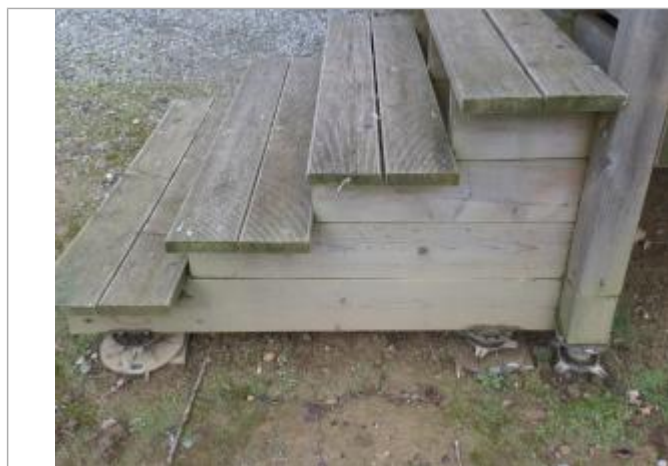
Code : GTL\_R\_8964

Nature du repère : **Laisse d'inondation**

Photo du recensement d'origine. auteur photo : CACG

État du repère : Disparu

Différence entre le niveau d'eau et la référence (en m) : 0.370 m
