Commune : **BIZOUS****maison en face de l'église**Rivière : **La Neste****1**

**GÉNÉRAL****Unité de gestion :** Garonne-Tarn-Lot**Code :** GTL\_S\_1331**Date de mise à jour :** 25/08/2016**Auteur :** SPC GTL

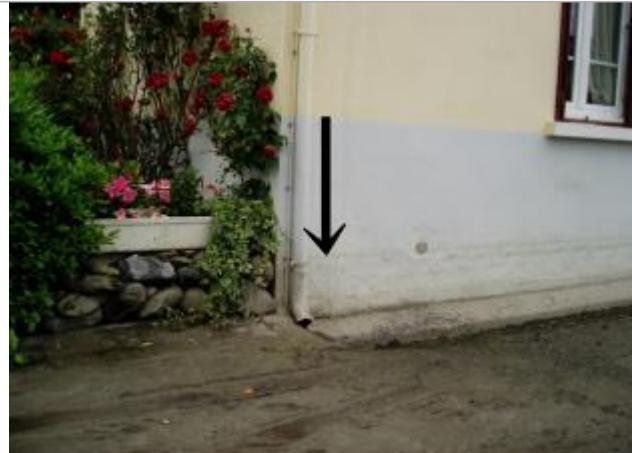
Photo du recensement d'origine. auteur photo : Klaus MARONNA

**18 Juin 2013**Nature de l'inondation : **Débordement de cours d'eau**Altitude calculée de l'eau : **non déterminé**Nature du repère : **Laisse d'inondation****Commentaires :** commentaires photo : Zoom,Vue opposée à l'église. Sur le mur de la maison la crue a laissé une trace nette.**GÉNÉRAL****Code :** GTL\_R\_8260**Date de mise à jour :****Auteur :** SPC GTL

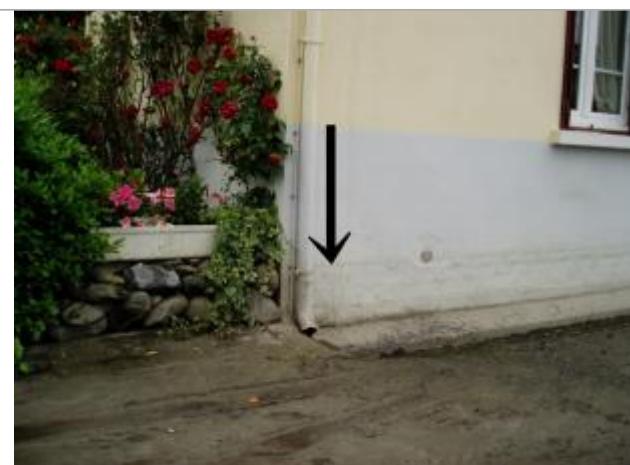
Photo du recensement d'origine. auteur photo : Klaus MARONNA

**MARQUE****Maximum de l'inondation :** Oui**Visibilité :** Non**État du repère :** Disparu**Pérennité :** Aucune**Repère calculé :** Non**PHEC :** Non**SOURCE DE REPÉRAGE : - -****Type de repérage :** Non renseigné**Organisme :** Bureau d'études**NIVELLEMENT D'ORIGINE****Méthode :** Non renseigné**Organisme :** Inconnu**Référence nivelée :** Autre type de référence**Système altimétrique :** NGF IGN 1969 (système normal)**Différence entre le niveau d'eau et la référence (en m) :** 0.370 m
