Commune : **BIZOUS**

Rivière : **La Neste**

## maison en face de l'église

Code : GTL\_S\_1331

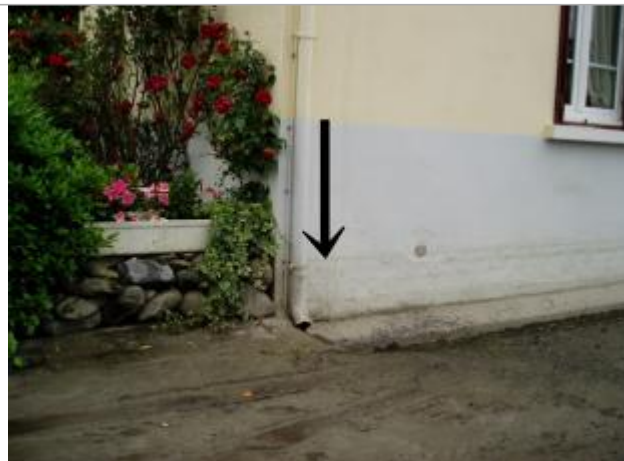
Photo du recensement d'origine. auteur photo : Klaus MARONNA

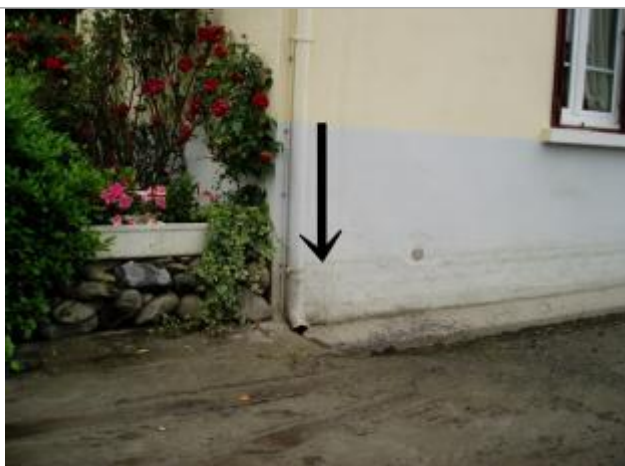
Nature du repère : **Laisse d'inondation**

Commentaires : commentaires photo : Zoom,Vue opposée à l'église. Sur le mur de la maison la crue a laissé une trace nette.

État du repère : Disparu

Photo du recensement d'origine. auteur photo : Klaus MARONNA
