Commune : **CASTERA-VERDUZAN**Rivière : **L' Auloue****bordure du camping- côté Auloue****1** Repère(s) sur le site**GÉNÉRAL****Unité de gestion :** Garonne-Tarn-Lot**Code :** GTL_S_1362**Date de mise à jour :** 26/03/2020**Auteur :** SPC GTL

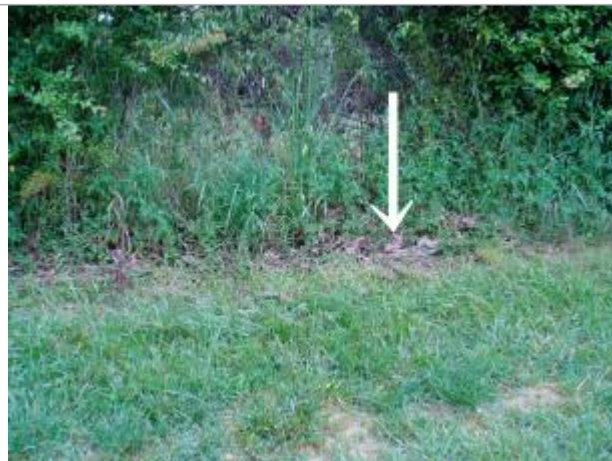
Photo du recensement d'origine. auteur photo : Klaus MARONNA

**31 mai 2013**Altitude calculée de l'eau : **107.7 m**Nature de l'inondation : **Débordement de cours d'eau**Nature du repère : **Laisse d'inondation****Commentaires :** commentaires photo : Zoom sur les débris d'inondation., Vue vers l'amont. En bordure du camping la crue a déposé des débris dans la végétation à une vingtaine de centimètres du sol.**GÉNÉRAL****Code :** GTL_R_8659**Date de mise à jour :****Auteur :** SPC GTL

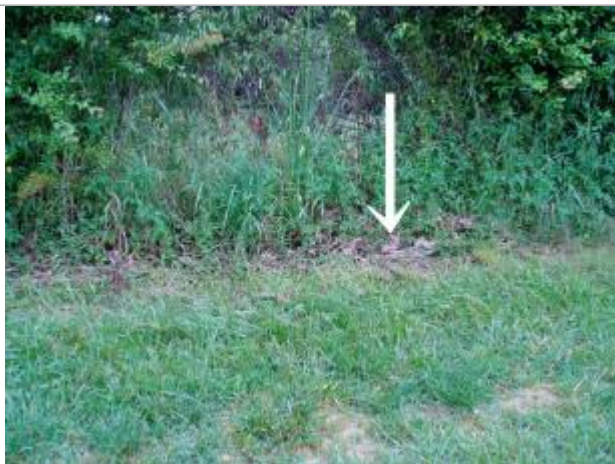
MARQUE**Maximum de l'inondation :** Oui**Visibilité :** Non**État du repère :** Disparu**Pérennité :** Aucune**Repère calculé :** Non**PHEC :** Non**SOURCE DE REPÉRAGE : RECENSEMENT SPC_GTL - 07/05/2025****Type de repérage :** Autre**Organisme(s) :** SPC Garonne - Tarn - Lot**NIVELLEMENT D'ORIGINE - 05/09/2019****Méthode :** GPS**Organisme :** SPC Garonne - Tarn - Lot**Commentaires sur le nivellement :** Altitude déduite du Lidar**Référence nivelée :** Marque d'inondation**Description référence du repère :** Terrain naturel**Système altimétrique :** NGF IGN 1969 (système normal)**Altitude de la référence (en m) :** 107.500 m**Différence entre le niveau d'eau et la référence (en m) :** 0.200 m**Altitude calculée de l'eau (en m) :** 107.7

Photo du recensement d'origine. auteur photo : Klaus MARONNA
