Commune : **CASTERA-VERDUZAN**

Rivière : **L' Auloue**

Face avant de la Mairie

Unité de gestion : Garonne-Tarn-Lot

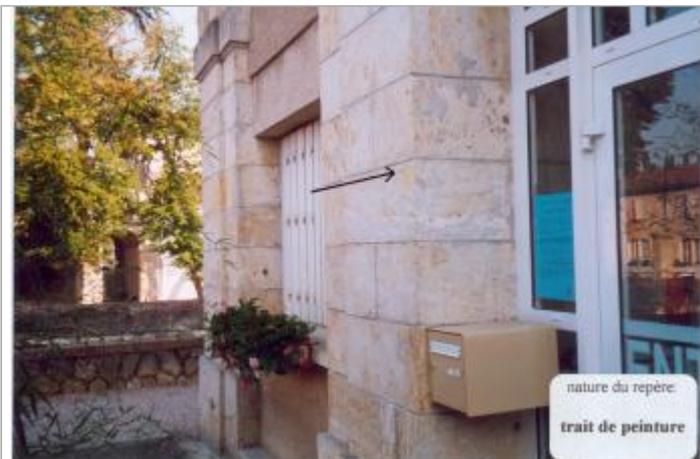
Photo du recensement d'origine. auteur photo : Klaus MARONNA

Commentaires : Vue sur la façade de la mairie après la crue. On distingue une trace d'humidité peu nette (flèche). Ce bâtiment porte un repère de cette crue. Source: mairie de Castera Verduzan.

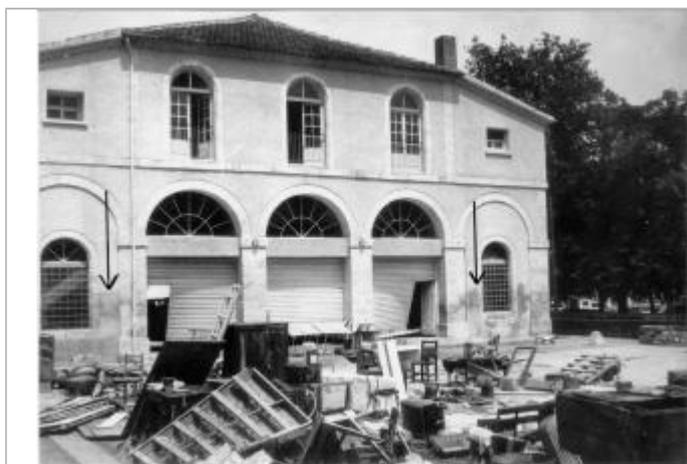
Code : GTL_R_3262

Photo du recensement d'origine. auteur photo : Klaus MARONNA

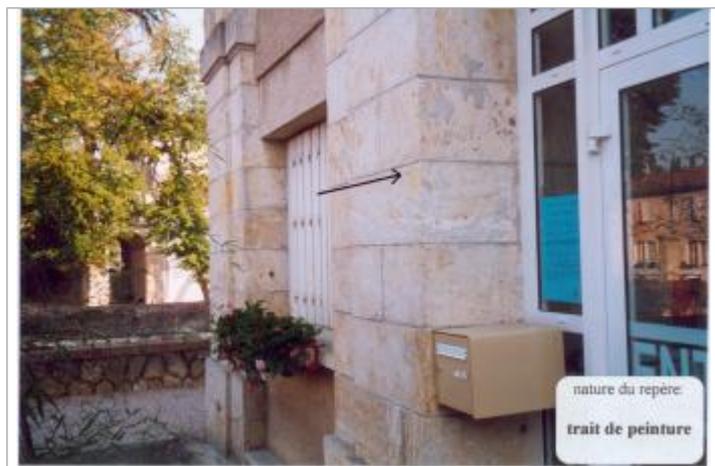
**8 Juillet 1977**Nature de l'inondation : **Débordement de cours d'eau**Altitude calculée de l'eau : **111.45 m**Nature du repère : **Marque peinture ou encre****Commentaires :** Source: le repère de crue est à 1 - 67m au dessus du repère NGF (109 - 76). Le trait de peinture n'est pas accompagné d'une date. Selon les employés de la mairie - il a été tracé par la DDE 32 et correspond au niveau atteint par la crue du 08/07/1977. La hauteur d'eau était de 1 - 98m du sol.**GÉNÉRAL****Code :** GTL_R_797**Date de mise à jour :****Auteur :** SPC GTL

Photo du recensement d'origine. auteur photo : Klaus MARONNA
