Commune : **CASTERA-VERDUZAN**

Rivière : **L' Auloue**

Etablissement thermal.

Code : GTL_S_1374

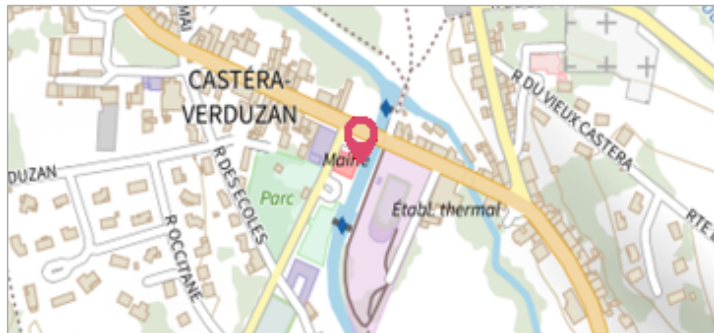
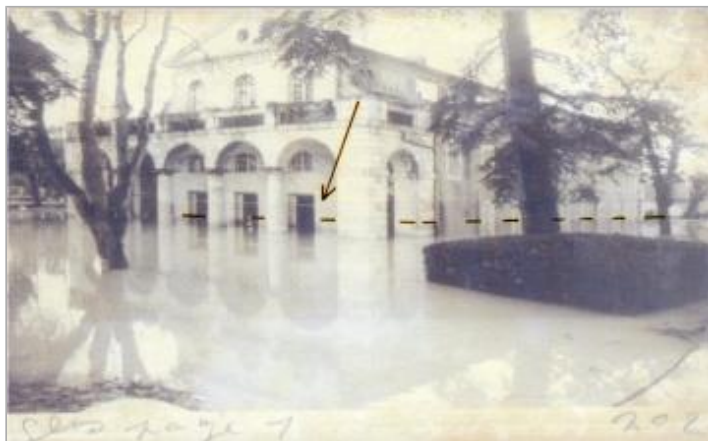
Photo du recensement d'origine. auteur photo : Klaus MARONNA

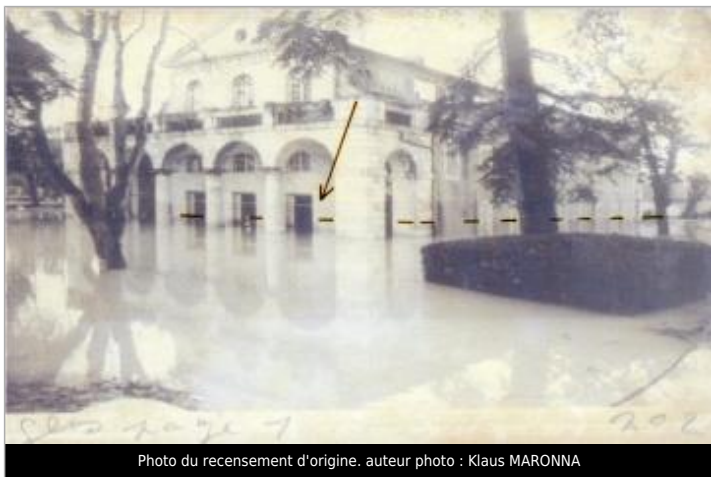
Commentaires : Vue sur l'établissement thermal pendant la décrue. La crue a laissé une trace d'humidité nette sur le côté du bâtiment (tirets) qui a été projetée sur la façade. Cette dernière porte plusieurs repères de crues non datés et leur emplacement est indiqué par une flèche. Source: crédit photo Dépêche du Midi.

Photo du recensement d'origine. auteur photo : Klaus MARONNA
