Commune : **AYGUETINTE** | Rivière : **L' Auloue**

**Le champ au lieu-dit "Le Moulin de la Claveri"**

**Unité de gestion :** Garonne-Tarn-Lot  
**Code :** GTL\_S\_1378      **Date de mise à jour :** 06/09/2019  
**Auteur :** SPC GTL

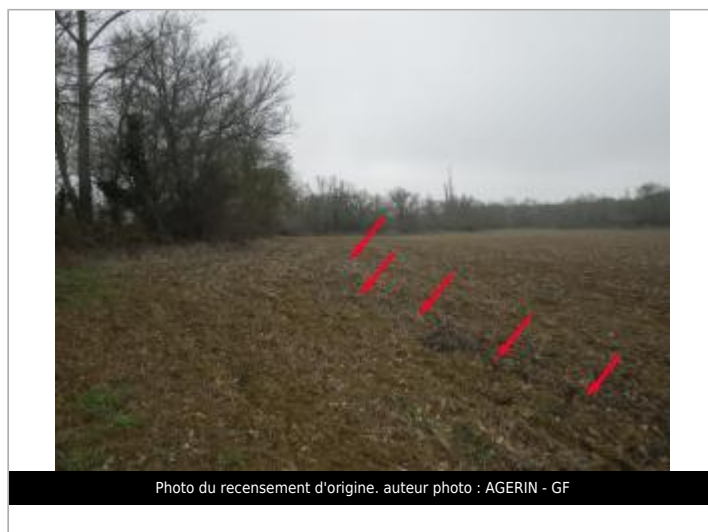
**Commentaires :** Flèches rouges : laisses de crue. Le champ au lieu-dit "Le Moulin de la Claveri" - en rive gauche de l'Auloue - a été inondé. La piste entre la D 930 et D 42 a été coupée.

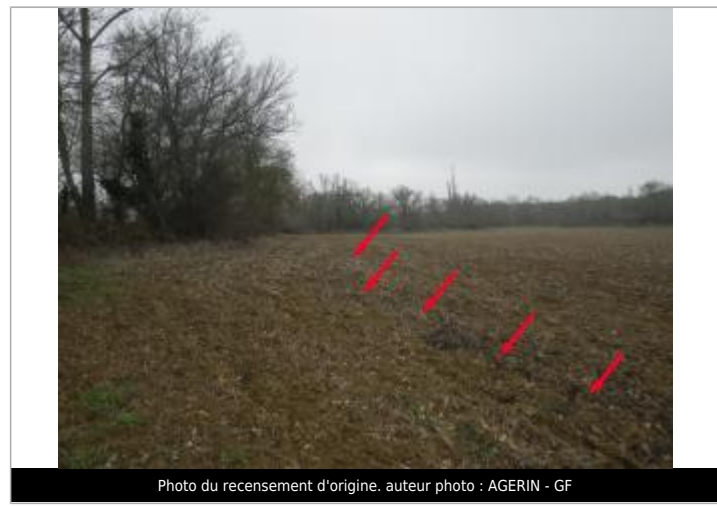
**Code :** GTL\_R\_7971      **Date de mise à jour :** 06/09/2019  
**Auteur :** SPC GTL

**Maximum de l'inondation :** Oui  
**Visibilité :** Oui      **État du repère :** Disparu  
**Pérennité :** Aucune      **Repère calculé :** Non  
**PHEC :** Non
